دگرگونی ورودی دهم (مسجد جامع اصفهان) در گذر زمان^۱

نسرین پورعیدی‌وند^۲

عیسی اسفنجاری کناری^۳

کلیدواژگان: مسجد جامع اصفهان، مدرسه مظفری، ورودی شمالی.

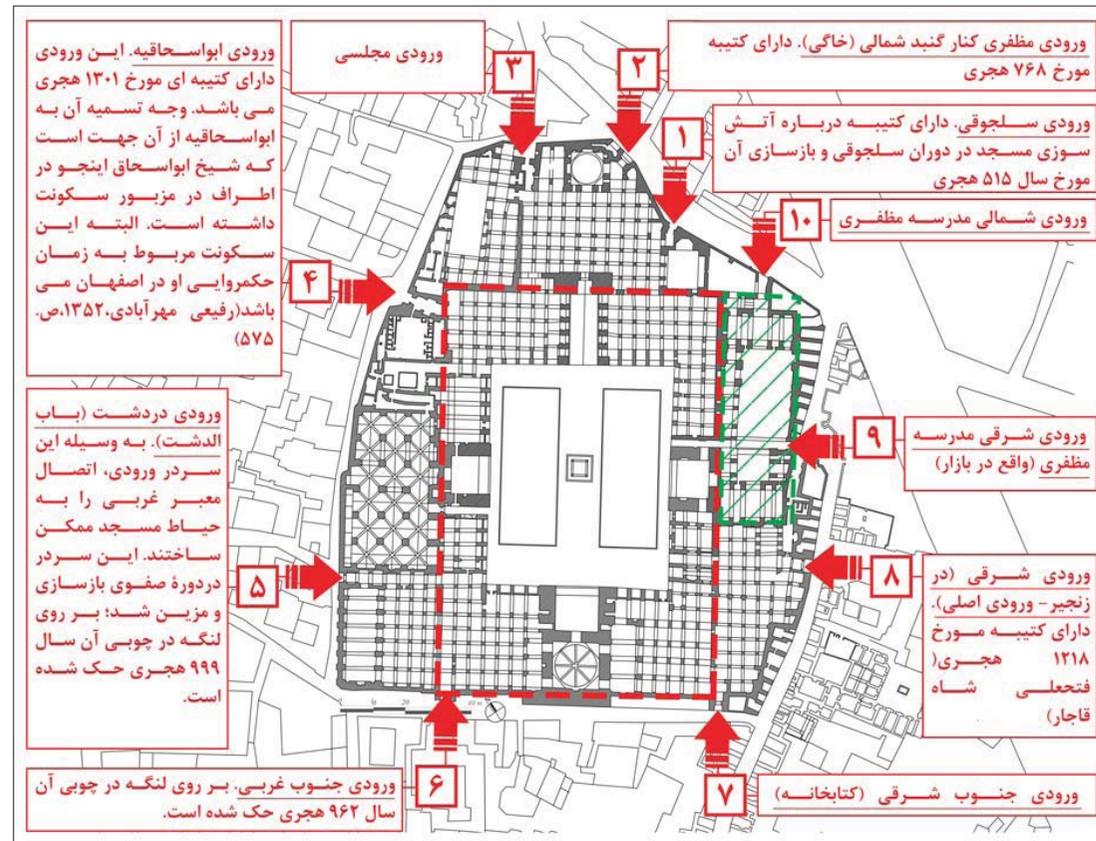
ت ۱. ورودی‌های ده‌گانه مسجد جامع بر اساس منابع موجود، مأخذ: آرشبو میراث فرهنگی اصفهان.

بی‌شک مسجد جامع اصفهان در گستره جهان اسلام از معدود بناهایی است که این تعداد ورودی داشته است.^{۵۰} به دلیل گسترش مسجد از مرکز به سمت پیرامون، امروزه تعدادی از ورودی‌های قدیمی‌تر مسجد (مانند ورودی‌های مستقر بر روی حصار^{۵۱} خشتی اولیه مسجد) بخشی از فضاهای درونی مسجد محسوب می‌شوند. اما ورودی‌های فعلی که بیرون را به درون متصل می‌کنند شامل ده مورد هستند (ت ۱).

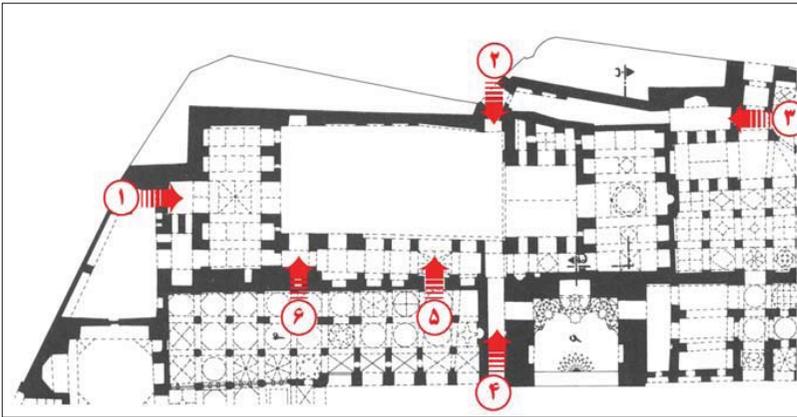
ت ۲ بالا. ورودی‌های مدرسه مظفری، مأخذ: حاجی قاسمی، گنجنامه: مساجد، ص ۵۷ (اصلاح: نگارندگان).
ت ۳ (پایین). کتیبه کوفی ورودی ۶ عکس و ترسیم: پورعیدی‌وند.

همان‌طور که پیش از این معرفی شد، این بنا در جبهه شمال شرقی مسجد جامع اصفهان و در مجاورت بازار و گذر مجلسی قرار دارد. از ده ورودی مسجد جامع، ورودی‌های ۹ و ۱۰ نقش تأمین‌کننده ارتباطات بیرونی مدرسه مظفری را دارند. علاوه بر این دو ورودی، ورودی‌های دیگری نیز برای تأمین ارتباط این بنا و مسجد جامع اصفهان در بدنه جنوبی و غربی بنا هستند. از جمله ورودی‌های این مدرسه می‌توان به موارد زیر اشاره کرد (ت ۲):

۱) فضای موسوم به ورودی شمالی (ورودی دهم): این ورودی بر روی محور طولی بنا و در جبهه شمالی مدرسه برای ارتباط مدرسه مظفری با گذر مجلسی ساخته شده است.

۲) ورودی شرقی (ورودی نهم): این ورودی برای ارتباط مدرسه مظفری با بازار است.

۳) ورودی جنوبی: با ساخته شدن ورودی شرقی مسجد جامع (ت ۱- ش ۸) این ورودی در داخل بنا قرار گرفته است و امروزه به فضای بلیط‌فروشی مسجد اختصاص یافته است.

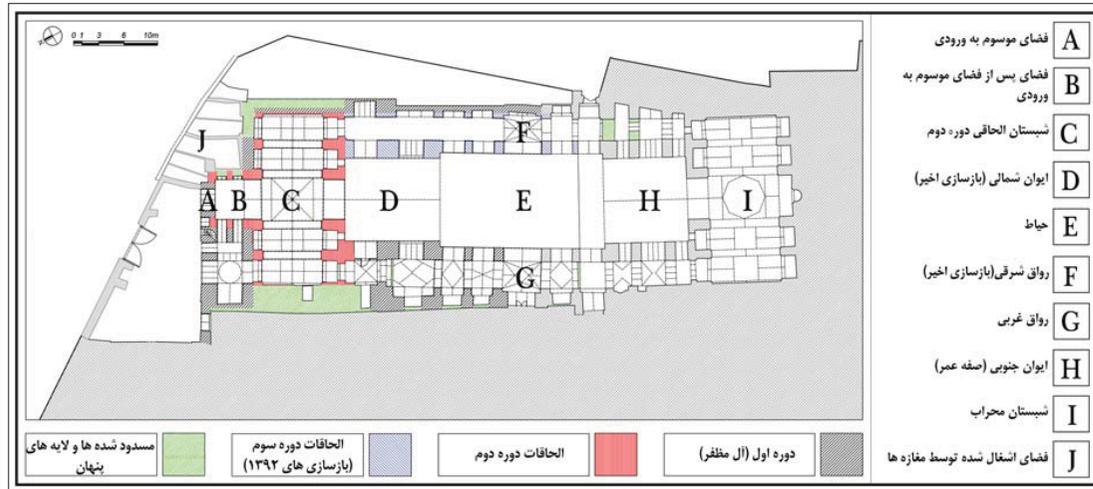
ت ۴ (بالا). معرفی فضاها و دسته‌بندی دوره‌های جبهه شمالی بر اساس مصالح مصرفی، مأخذ: پایگاه میراث فرهنگی مسجد جامع اصفهان (اصلاح: نگارندگان).
ت ۵ (پایین، راست). لایه‌های گچی تیموری، عکس: پورعیدی‌وند.
ت ۶ و ۷ (پایین میان و پایین چپ). لایه‌های گچی تیموری، مأخذ: طرح مرمت و ساماندهی سردر مدرسه مظفری، مسجد جامع اصفهان، ص ۱۴۸.

در خصوص کف بنا نیز باید اذعان داشت که اظهار نظر در خصوص کف هم نیازمند کاوش‌های باستان‌شناسی است. چرا که در گمانه‌زنی‌های انجام‌شده در مجاور فضای A (ت ۴) کفی در عمق ۱۰۴ سانتی‌متری یافته شده است.^{۵۹} همچنین بخش شمال شرقی که امروزه با ساخت مغازه‌ها مخدوش شده است، بر اساس شواهدی، اعم از وجود دو دهانه در مغازه‌های اول-دوم و چهارم-پنجم و نقشه‌های ترسیم‌شده توسط فرانتیه، شرودر، و پوپ ساختاری قرینۀ بخش شمال غربی داشته است. در پلان «ت ۱۳» بخش‌های مشکی نشان‌دهندۀ ساختار مظفری هستند که در زیر لایه‌های الحاقی پنهان شده و یا از بین رفته‌اند.

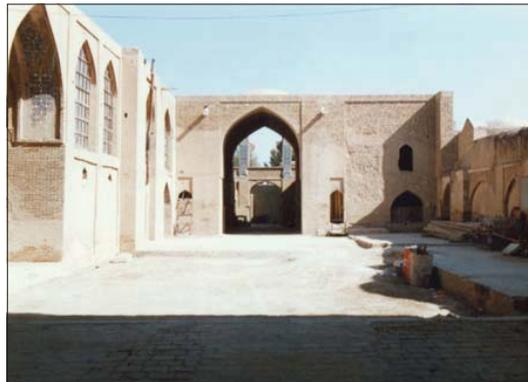
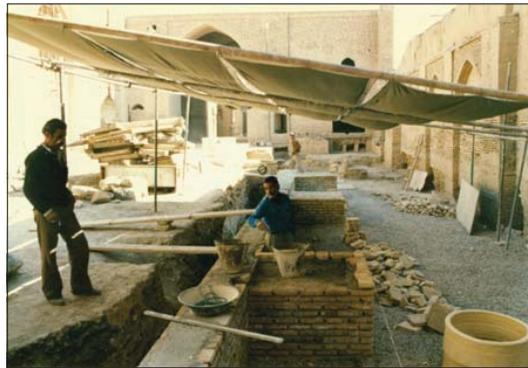
ت ۸ (بالا). وضعیت بنا قبل از بازسازی‌های اخیر، مأخذ: پایگاه میراث فرهنگی مسجد جامع اصفهان. ت ۹ (پایین). پی‌های یافته‌شده رواق‌های شرقی، مأخذ: پایگاه میراث فرهنگی، مسجد جامع اصفهان.

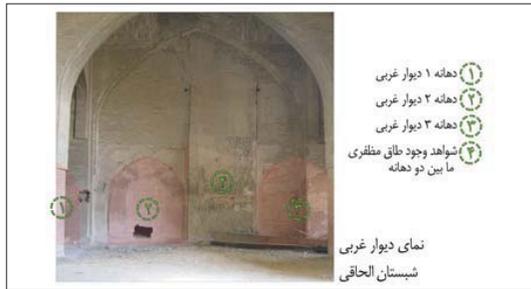
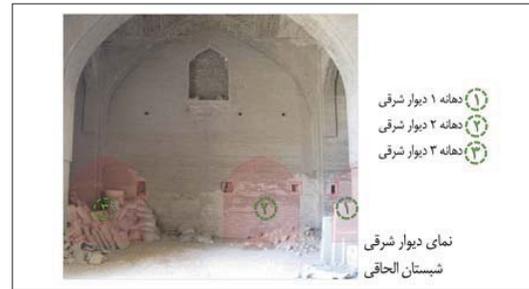
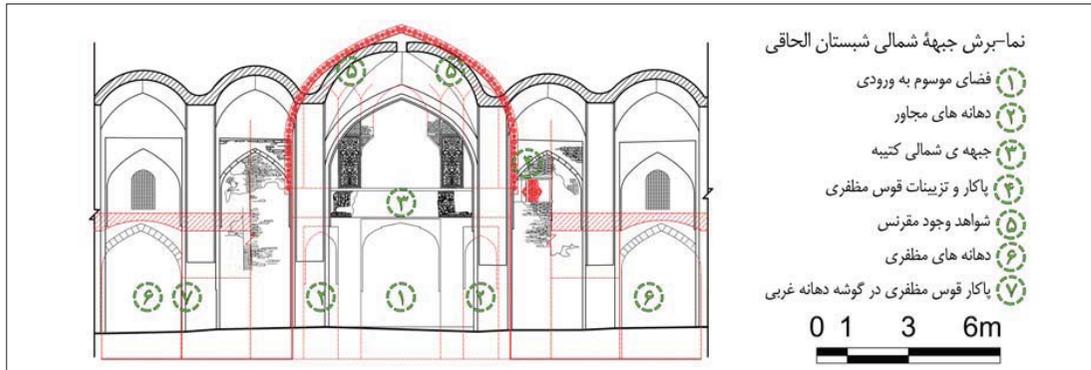
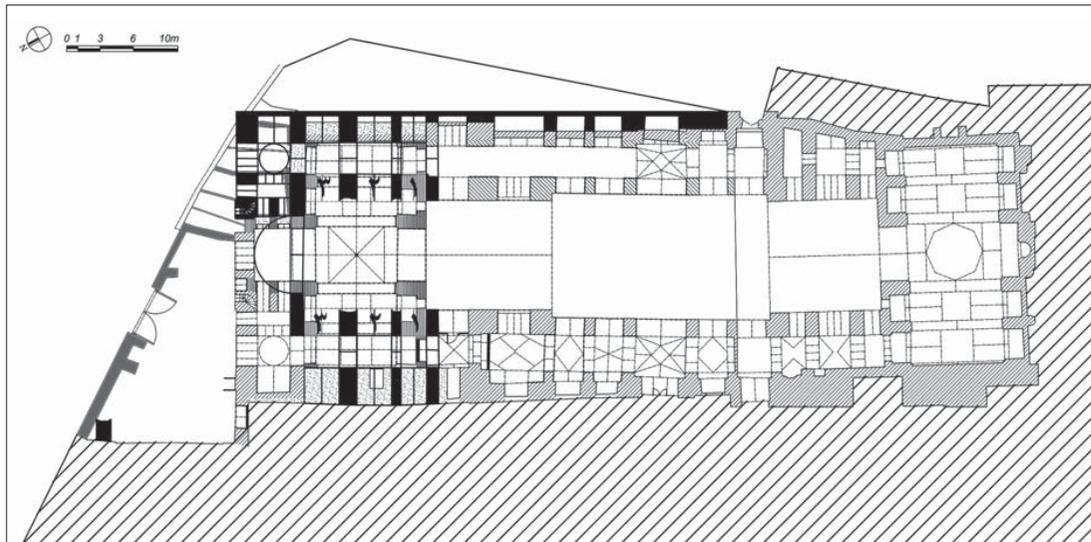
ت ۱۰ (بالا، راست). شواهد دیوار شرقی، عکس و اصلاحات: پورعیدی وند.
 ت ۱۱ (بالا، چپ). شواهد دیوار غربی، عکس و اصلاحات: پورعیدی وند.
 ت ۱۲ (میان). نما- برش موجود جبههٔ شمالی شیبستان الحاقی به همراه وضعیت پیشین این نما، برش از دهانهٔ شمارهٔ ۳ ترسیم شده است، مأخذ: طرح مرمت و ساماندهی سردر مدرسه مظفری مسجد جامع اصفهان، ص ۱۵۳.
 ت ۱۳ (پایین). جزرها و دهانه‌های احتمالی بر اساس شواهد موجود طول جزرهای احتمالی موجود در ایوان نامشخص و نیازمند پژوهش‌های باستان‌شناسانه است، مأخذ: همان‌جا.

در وضعیت فعلی شبستان شمالی قرینۀ شبستان جنوبی است. چنین تقارنی سبب شد دوره‌های پیشین در زیر لایه‌های متأخر پنهان شوند و تنها بخش نمایان دورۀ آل مظفر در جبهه شمالی فضای A و B (ت ۴) است. بر اساس شواهد موجود در دیوارهای شرقی و غربی، اعم از سونداژهای موجود که نشان‌دهندۀ پاکار سه دهانه در دیوار شرقی (ت ۱۰) و سه دهانه در دیوار غربی است و همچنین دهانه‌ی پرشده کاملاً مشهود دیوار غربی و جرز مابین دهانه‌های ۲ و ۳ دیوار غربی (ت ۱۱) و همچنین دهانه‌های موجود در شاه‌نشین‌های گوشه شمال غربی و شمال شرقی (ت ۱۲- ش ۶)، می‌توان بیان کرد که رواق‌های شرقی و غربی تا سه دهانه دیگر امتداد داشته‌اند و موقعیت جرزهای مقابلشان به سبب پاکار موجود در شاه‌نشین گوشه شمال شرقی (ت ۱۲- ش ۷) کاملاً محرز است؛ اما طول جرزهای مقابل، به دلیل تخریب کامل، نامشخص است و برای رسیدن به نتایج شفاف‌تر، بررسی باستان‌شناسی ضروری است. همچنین بر اساس موقعیت پاکار قوس مظفری (ت ۱۲- ش ۴) و ترسیم قوس این فضا (بر اساس قوس‌های مشابه بخش‌های دیگر بنا) مشاهده می‌شود که تیزه قوس مظفری نسبت به تیزه قوس موجود شبستان در ارتفاع بالاتری شکل می‌گیرد.

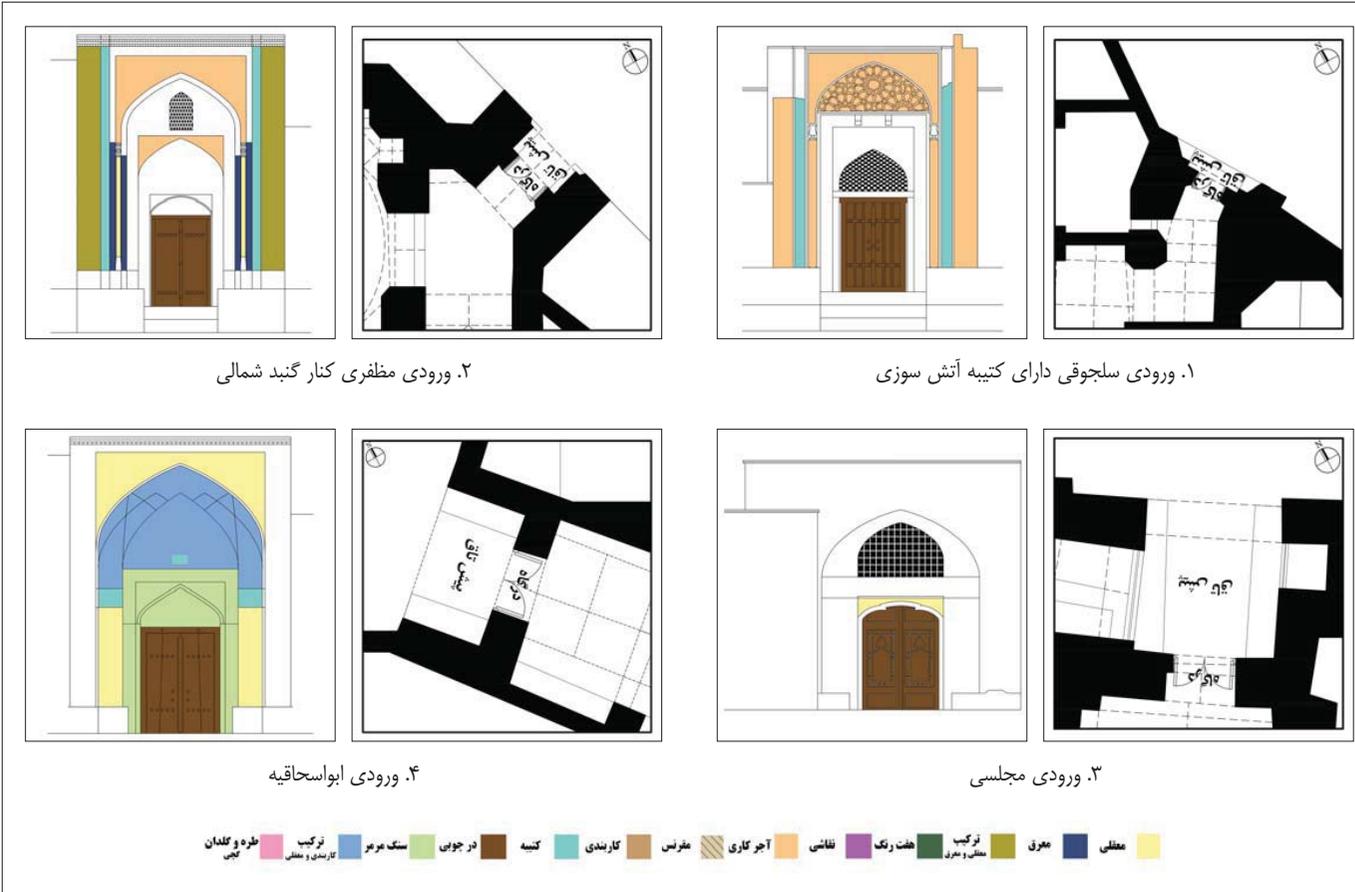
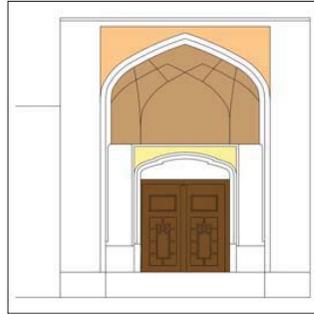
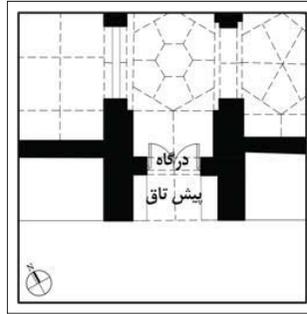
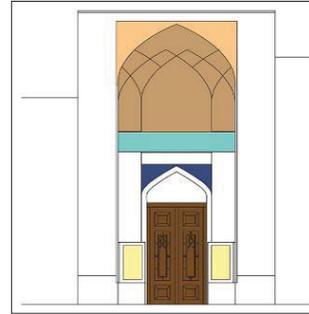
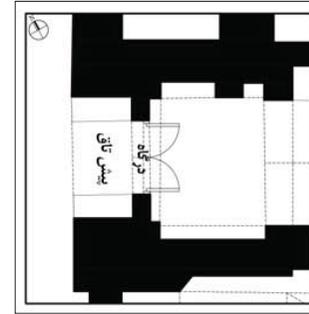
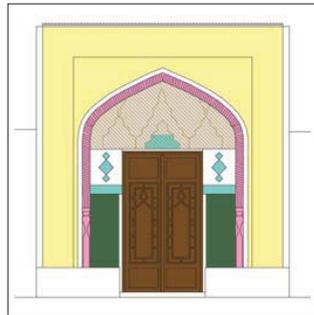
ت ۱۴. ورودی‌های ده‌گانه مسجد جامع اصفهان، مأخذ: پایگاه میراث فرهنگی مسجد جامع اصفهان و طرح مرمت و ساماندهی سردر مدرسه مظفری مسجد جامع اصفهان، ص ۱۵۳.

بررسی و تحلیل اندام‌هایی نظیر سردر، پیش‌طاق، و درگاه که در ساده‌ترین حالت ورودی نیز موجود هستند و به نوعی بخش جداناپذیر ورودی تلقی می‌شوند، در ورودی‌های ده‌گانه مسجد جامع عتیق یکی از مهم‌ترین شواهد این پژوهش است (ت ۱۴).

بر اساس جدول «ت ۱۴» مجموع ورودی‌های ۱ تا ۹ (ت ۱) در ارتباط با فضای بیرون دارای سردر، پیش‌طاق، و درگاه هستند و پس از آن فضاهای داخلی مانند دالان یا هشتی قرار دارند. اما ورودی دهم (ت ۱) عاری از هرگونه نشانه‌ای از سردر، پیش‌طاق، درگاهی، و هشتی یا دالان است (ت ۱۴). تصور اینکه این فضا پیش‌طاقی بوده که درگاه در انتهای آن قرار داشته و امروزه تخریب شده است، نیز دور از ذهن است، چرا که

مطابق با جدول (ت ۱۴) نمای سردر فضای موسوم به ورودی دهم با سایر سردرهای مسجد جامع اصفهان کاملاً تفاوت دارد، از جمله این تفاوت‌ها می‌توان به موارد زیر اشاره کرد:

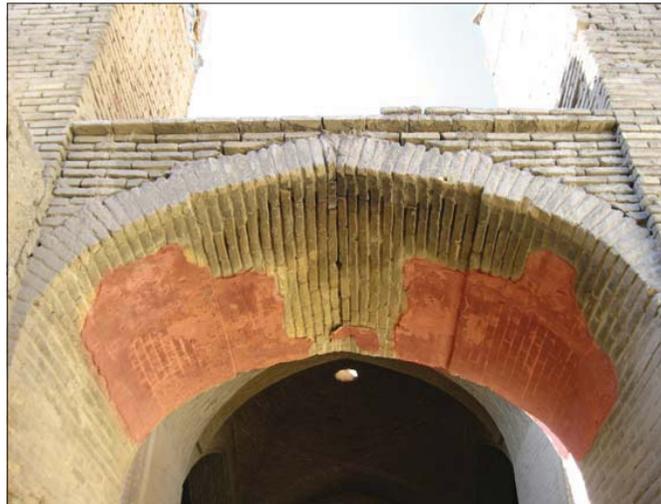
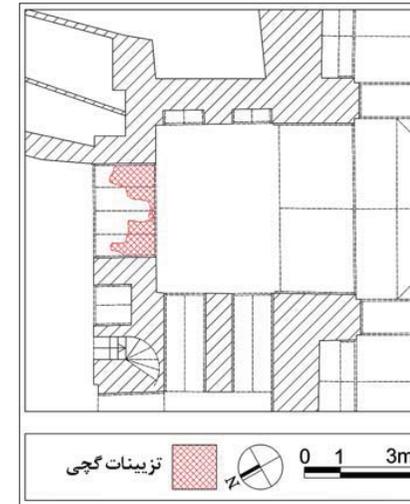
ت ۱۵ و ت ۱۶ (پایین). موقعیت تزیینات و عدم تطابق آن با پیش‌طاق و درگاه، مأخذ: طرح مرمت و ساماندهی سردر مدرسه مظفری مسجد جامع اصفهان، ص ۱۳۳.

هیچ‌گونه اثری از درگاه موجود نیست. همچنین تزیینات گچی موجود در زیر پوشش این فضا وجود هرگونه درگاه را در این بخش رد می‌کند (ت ۱۵ و ۱۶).

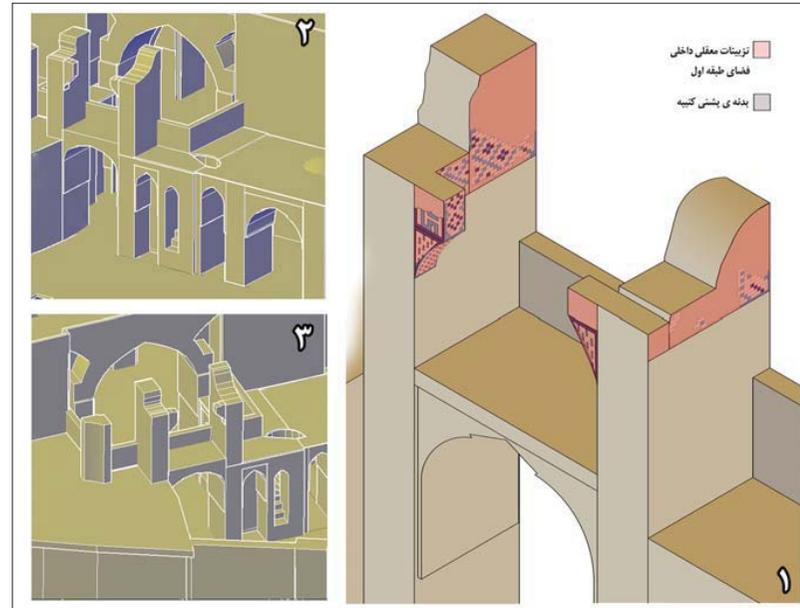
ت ۱۷ (بالا).
 (۱) وجود معقلی‌های دو سوی فضای طبقه اول و بدنه پشت کتیبه، ۲ و ۳) سه‌بعدی فضای A، ترسیم: پورعیدی‌وند.
 ت ۱۸ (پایین). تزیینات به‌کاررفته در سردرهای مسجد جامع اصفهان، مأخذ: نگارندگان.

گشوده بوده است که این امر کاملاً با معماری درون‌گرا و فضای ورودی ناسازگار است. علاوه بر این در نمای طبقه دوم از سوی گذر بدنه آجری پشت کتیبه دیده می‌شود (ت ۱۷).
فقدان تزیینات در نمای خارجی: همان‌طور که در جدول «ت ۱۸» مشاهده می‌شود، سایر سردرهای مسجد جامع اصفهان

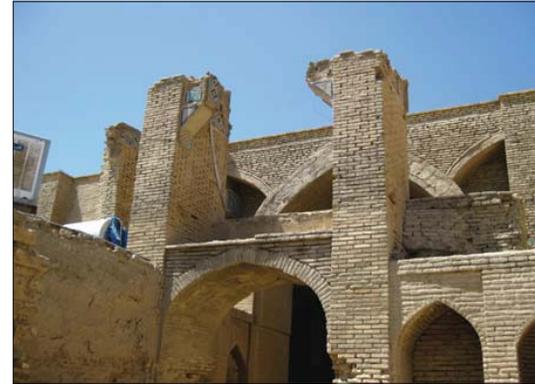
<p>آجرچینی نیم‌دایره آجرچینی مورب (درگاه) آجرچینی بخش زیر نیم‌دایره</p>			
<p>جرز کنار پلکان از بین رفته</p>	<p>دهانه‌ی مسدود شده در بنا و مغازه‌های مجاور</p>	<p>درز اتصال بین الحاقات و بدنه‌ی اصلی</p>	<p>مشاهده بدنه‌ی گچی اولیه در پشت الحاقات</p>

ت ۱۹ (بالا). نبود تزیینات دو جرز بالایی در بدنهٔ خارجی، عکس: پورعیدی‌وند.
ت ۲۰ (میان). برخی از شواهد موجود در فضای B، مأخذ: طرح مرمت و ساماندهی سردر مدرسه مظفری مسجد جامع اصفهان، ص ۱۳۱-۱۳۴.
ت ۲۱ (پایین). پلان اولیه، مأخذ: همان، ص ۱۳۳.

(غیر از سردر شرقی مدرسه مظفری) تزییناتی از جمله کاربندی، مقرنس، معقلی، کاشی معرق، و کاشی هفت‌رنگ، و... دارند؛ اما ورودی دهم تنها در دو اسپرطاق طبقه دوم دارای معقلی است (ت ۱۹).

پلان: بر اساس شواهد— از جمله موقعیت کتیبه، وجود بدنهٔ گچی اولیهٔ مشهود در پشت الحاقات، درز عدم اتصال بین جرزهای الحاقی و اصلی، دهانه‌های مسدودشدهٔ مجاور فضای A (ت ۴)، سایر پلان‌های پیشین^{۶۱}— پلان طبقهٔ همکف با ابعاد تقریبی ۶/۸۰×۴/۵۰ متر و به صورت فضای لاشکل گشوده به سمت حیاط مانند ایوان مشخص گردید. این فضا در جبههٔ شمالی سه دهانه و در هریک از جبهه‌های شرقی و غربی دو دهانه داشته است (ت ۲۱). از جمله شواهد موجود در طبقهٔ اول می‌توان به جرز منحنی کنار پلکان از بین رفتهٔ شرقی، پاکار طاق‌های از بین رفته، و شواهد موجود در دو جرز جبهه شمالی این فضا اشاره کرد (ت ۲۰).

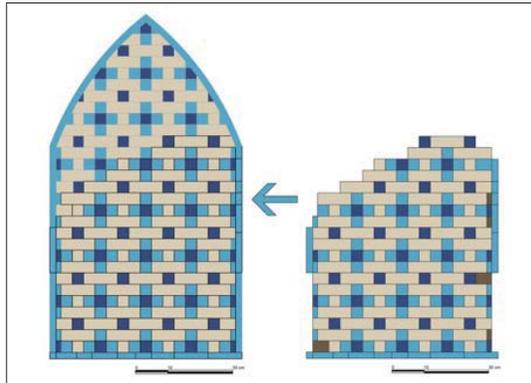
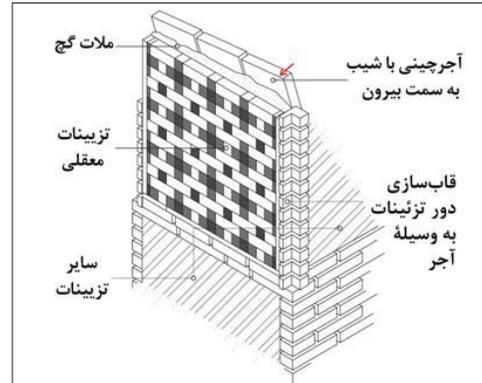
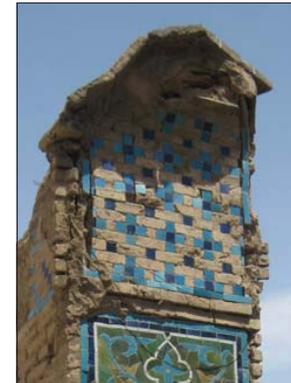
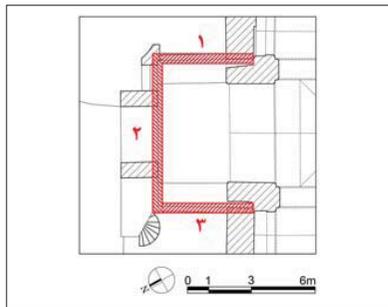
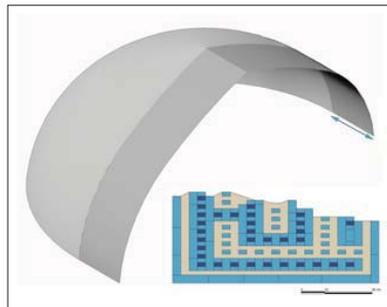
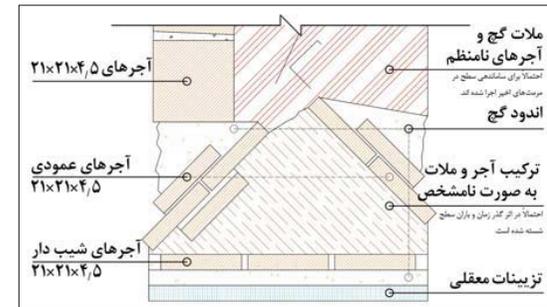
ت ۲۲ (بالا، راست). جرز شرقی، مأخذ: همان، ص ۱۳۶.
 ت ۲۳ (بالا، میان). آجرهای مورب روی جرز شرقی، مأخذ: همان‌جا.
 ت ۲۴ (بالا، چپ). تکمیل معقلی جرز شرقی، مأخذ: همان، ص ۱۲۸.
 ت ۲۵ (پایین، راست). دیتایل روی جرز شرقی، مأخذ: همان، ص ۱۳۷.
 ت ۲۶ (پایین، میان). طرح حاشیه سرتویزه و موقعیت آن، مأخذ: همان، ص ۱۳۹.

پوشش: از مهم‌ترین شواهد موجود در مورد پوشش فضای B (ت ۴) می‌توان به بخش بالایی دو جرز جبهه شمالی اشاره کرد، این دو جرز در بالاترین بخش خود معقلی‌هایی دارند که حدوداً یک‌سوم بالای آن‌ها از بین رفته است (ت ۲۲). بر اساس تکمیل معقلی‌ها و انطباق آن‌ها با جمع شدن و خیز موجود که با سه آجر با شیب متمایل به سمت بیرون ایجاد شده است (ت ۲۳ و ۲۴) و همچنین جزئیات موجود در روی این جرزها (ت ۲۵) می‌توان بیان کرد که احتمالاً در گذشته پوشش این فضا مقرنس یا قطاربندی داشته است. علاوه بر فضای نیم‌گنبدی که احتمالاً دارای مقرنس‌هایی با تزیینات معقلی بوده، در جلوی این پوشش (رو به داخل بنا) تویزه‌ای قرار داشته که امروزه تنها بخش اندکی از معقلی‌های آن باقی مانده است که به نظر شبیه خط بنایی است (ت ۲۶).

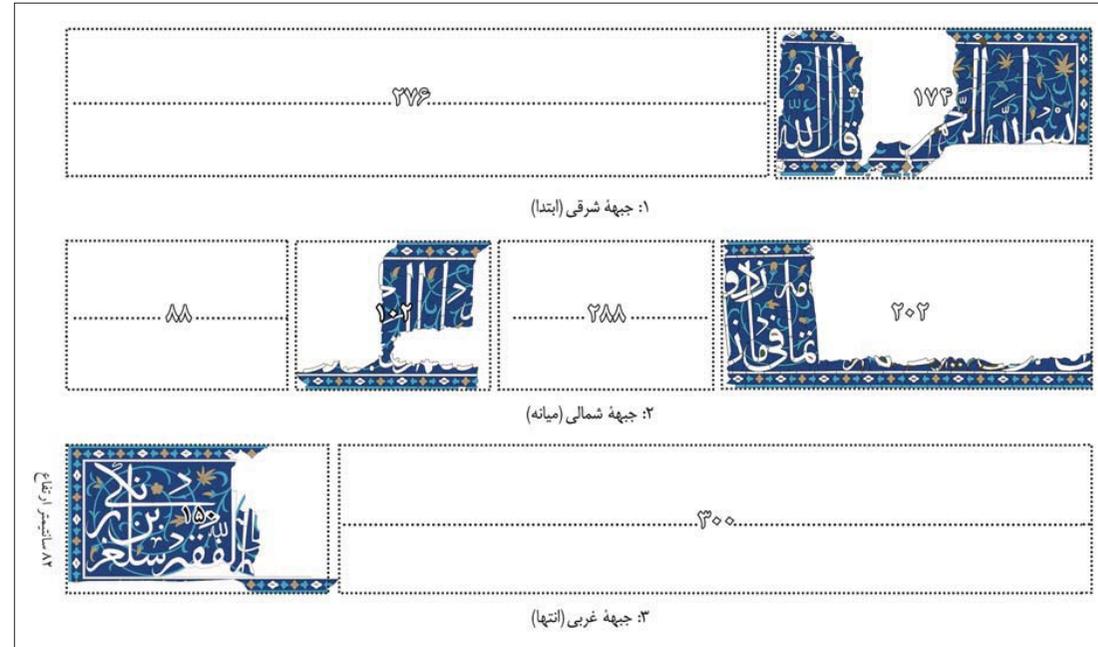
ت ۲۹ (بالا). موقعیت کتیبه و نوع نظام حرکتی ورود، ترسیم: پورعیدی‌وند. ت ۳۰ (پایین، راست). موقعیت قرارگیری اتمامه فی زمان دوله، عکس و ترسیم: پورعیدی‌وند.

عدم تطابق موقعیت کتیبه شمالی با نظام حرکتی ورود به بنا: موقعیت قرارگیری کتیبه به نحوی است فرد به هنگام ورود پشت به نام پادشاه وارد می‌شود. در حالی که اغلب نام پادشاه را طوری قرار می‌دهند که در مقابل دیدگان افراد که وارد می‌شوند، باشد (مانند نام السلطان فتحعلی شاه قاجار خلد الله ملکه در ورودی شرقی (ت ۱- ش ۸)). این موقعیت کتیبه متناسب با نظام حرکتی از درون (داخل حیاط) است. این نظام

حرکتی با فضای هشتی تطابق ندارد و بیشتر این فضا را ایوانی می‌نمایاند که در پس آن احتمال اینکه فضایی دیگر موجود بوده باشد را تقویت می‌کند (ت ۲۹ و ۳۰).

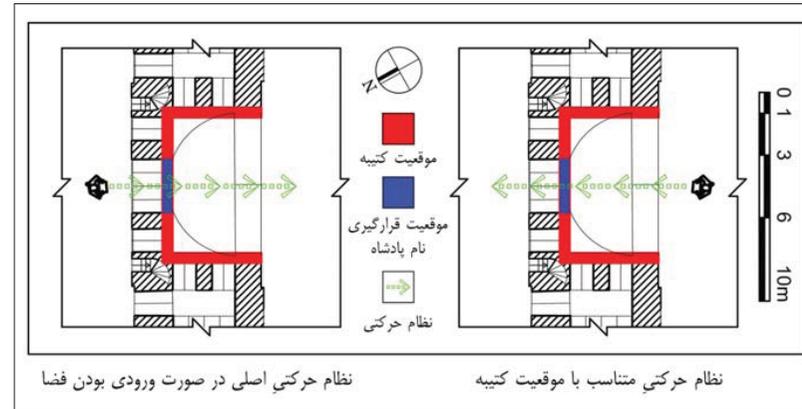
نظام حرکتی اصلی در صورت ورودی بودن فضا

نظام حرکتی متناسب با موقعیت کتیبه

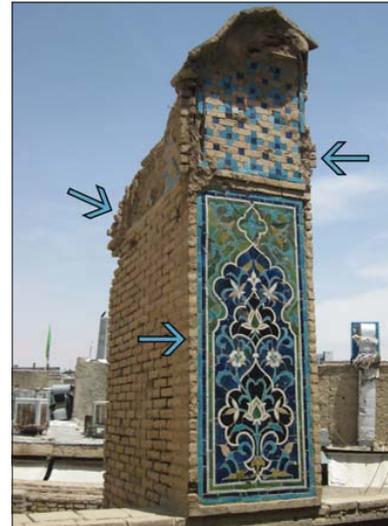
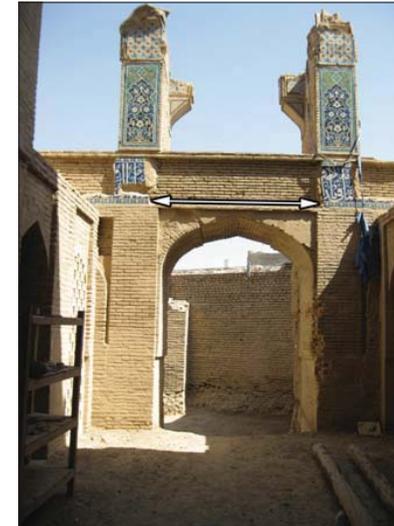
ت ۳۱ (صفحه روبه‌رو، پایین، چپ). تزیینات معرق و معقلی نمای داخلی با قاب آجری، عکس و اصلاحات: پورعیدی‌وند.
ت ۳۲ (راست). دهانه‌های مجاور، ترسیم: پورعیدی‌وند.

وجود تزیینات متنوع در بدنه‌ی داخلی: علی‌رغم اینکه بدنه‌ی خارجی (نمای سردر) به جز دو اسپر بالا فاقد تزیینات است، همه‌ی جرزهای باقی‌مانده‌ی طبقه‌ی دوم بدنه‌ی داخلی معقلی‌های متنوع

علاوه بر دهانه‌ی میانی (به عرض ۲۶۰ سانتی‌متر) دو دهانه (به عرض ۱۱۵ سانتی‌متر) در مجاورت دهانه‌ی میانی هستند که این دو دهانه مجاور در پی الحاقات جبهه‌ی شمالی با آجرهایی با ابعاد ۲۶×۲۶×۶ سانتی‌متر مسدود شده‌اند (ت ۳۲). اسپر هر سه دهانه در بدنه‌ی داخلی کاشی معرق دارند که امروزه تنها کاشی معرق‌های اسپر دهانه‌ی شرقی باقی مانده است. همچنین شواهدی از تزیینات گچی زیر پوشش دهانه‌ی غربی موجود است که حکایت از گشوده بودن این دهانه‌ها در زمان ساخت بنا دارد (ت ۳۳).

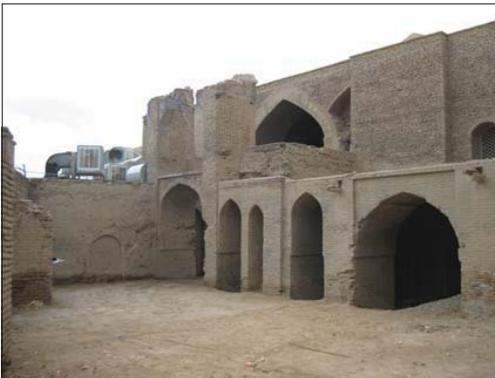
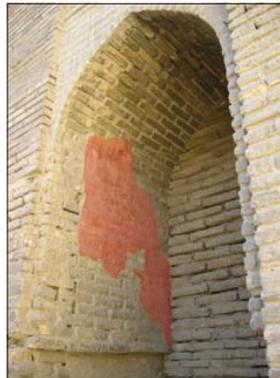
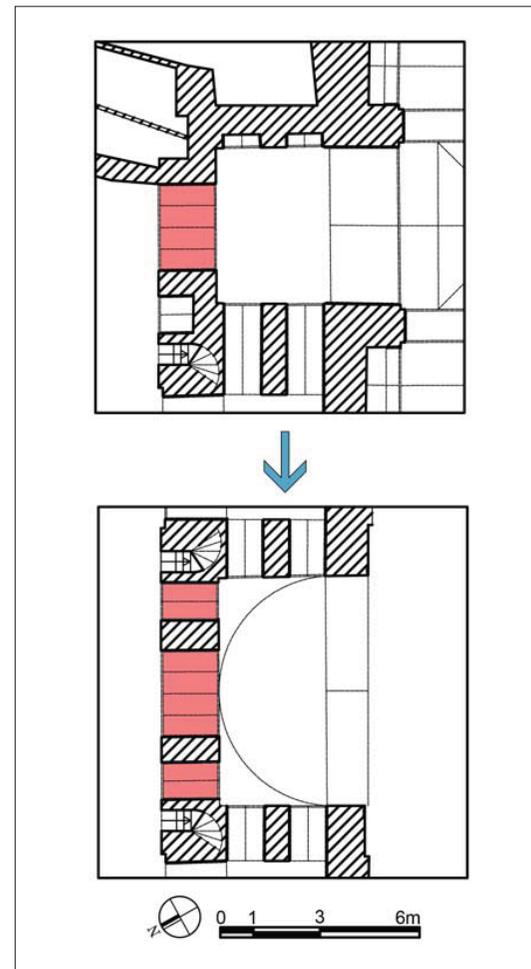
ت ۳۳ (بالا، میان). وجود آرایه‌های گچی و امتداد آن در جرز الحاقی، عکس: پورعیدی‌وند.
ت ۳۴ (بالا، چپ). سایر گشایش‌ها، عکس: پورعیدی‌وند.
ت ۳۵ (پایین، چپ). نمای بالا و حجم پلکان موجود در بدنه بیرونی، مأخذ: طرح مرمت و ساماندهی سردر مدرسه مظفری مسجد جامع اصفهان، ص ۱۳۴.

همان‌طور که پیش از این بیان شد، بنا بر نقشه‌های قدیم بنا^{۶۶} و شواهد موجود در مغازه‌ها علاوه بر دهانه‌های گشوده‌ای که امروزه در حیاط شمالی مشاهده می‌شوند، قرینه‌ی همین دهانه‌ها و فضاها در جبهه‌ی شرقی (محل فعلی اشغال‌شده توسط مغازه‌ها (ت ۴-ش ل)) نیز موجود بوده است. وجود دهانه‌های گشوده‌ی متعدد به سمت گذر و همچنین وجود یک زوج پلکان در بدنه‌ی بیرونی که احتمالاً برای دسترسی به طبقه‌ی دوم استفاده می‌شده است، کاملاً مغایر با ساختار بیرونی یک بنا است (ت ۳۴ و ۳۵). این در حالی است که هیچ‌گونه پلکان و گشایشی به سمت برون در کنار سایر

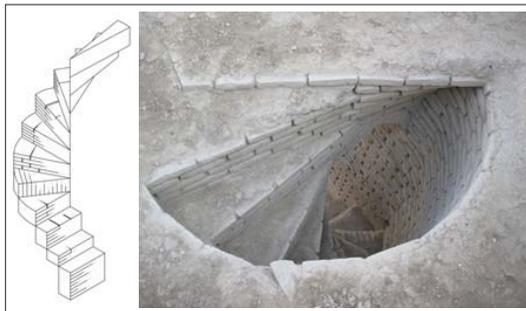
ت ۳۶ (راست). آجرچینی برای مسدود کردن آخرین دهانه شبستان ۱۸ ستون، مأخذ: طرح مرمت و ساماندهی سردر مدرسه مظفری مسجد جامع اصفهان، ص ۱۴۰.

آخرین دهانه شبستان ۱۸ ستون به دلیل شواهدی، اعم از درز عدم اتصال و رج‌های بدون انتها، از مسدود کردن این دهانه در دوره‌های بعد از ساخت و با آجرهای آل مظفر بخش‌های ریخته حکایت می‌کند (ت ۳۶). بدین سبب می‌توان گفت که شبستان شمالی ایوان شرقی تا چند دهانه دیگر ادامه داشته است. فضای حد فاصل این فضا و گذر شمالی به احتمال قریب به یقین دارای شواهد و لایه‌های معماری از ساختمان یا فضای معماری است که در گذشته در این بخش بوده و امروزه از میان رفته است و شواهد آن همچنان هست. به‌دست‌آوردن اطلاعات دقیق‌تر نیازمند مطالعات و پی‌گردی‌های باستان‌شناسی در این بخش است تا لبه شمالی مسجد را بتوان ردیابی کرد.

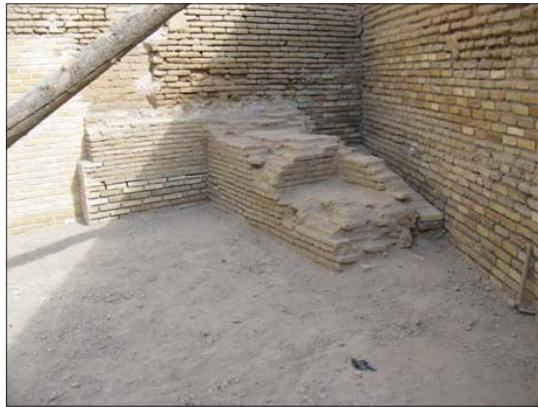
ت ۳۷ (چپ). جزر مشاهده شده در گوشه حیاط شمالی، مأخذ: همان، ص ۱۸۲.
