بازخوانی و توضیح یک پدیده معماری در ایوان‌های مسجد جامع اصفهان

حسین پورنادری
عضو هیئت علمی معماری دانشگاه هنر اصفهان

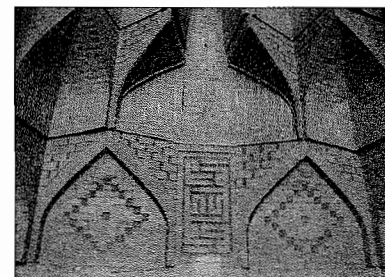
۱- ایوان شرقی: نقوش و نوشته‌های الملک‌الله (۲بار)

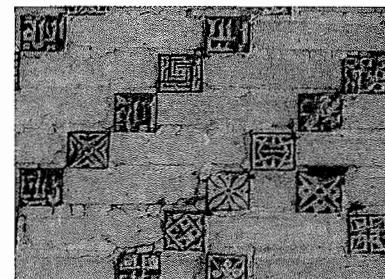
۲- ایوان شرقی: بندهای منقوش گچ‌بری‌شده به سبک پیربکران

آنچه در داخل این ایوان به چشم می‌آید کشاکش عوامل و اجزای معماری ایلخانی و صفویه است و در نمای بیرونی نیز رقابت عوامل سبکی سلجوقی و ایلخانی آشکار است. تشابه بندهای گچی نمای آجری داخلی ایوان با نمونه‌های مقبره پیربکران^۸ (سرسرای ورودی) متعلق به ۷۱۲ق شگفت‌انگیز است. به احتمال زیاد این دو کار یک استادکار بوده است. الگوی خط «و علی» و «فاطمه» و... دیوار انتهایی ایوان و خط ریحان گچ‌بری شده «ان الله و ملائکه یصلون...» در طاقنمای جنوبی آن دیوار بیانگر مداخلات و اتفاقات همین ایام است. ویژگی بارز مشترک دیگر بین ایوان شرقی و الحاقات بقعه پیربکران تلاشی است که معماران و استادکاران در نمایاندن عناصر مورد علاقه و احترام مسلمانان اهل تشیع ایران به خرج داده‌اند.^۹

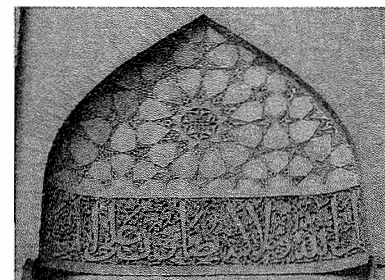
۳- ایوان شرقی: کتیبه ایلخانی به خط ریحان

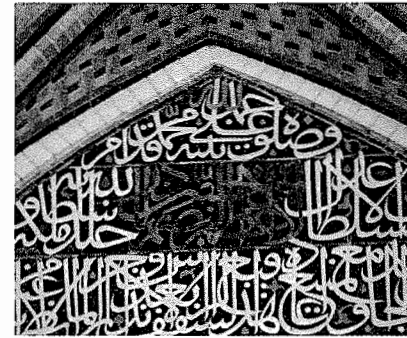
۵- ایوان جنوبی: کتیبه ابوالنصر حسن بهادر خلدالله..

منتسب می‌کند. کتیبه اول در نمای سرطاق مابین دو مقرنس ایوان (عکس ۵) و دیگری در زیر همان سرطاق (عکس ۶) موجود است.

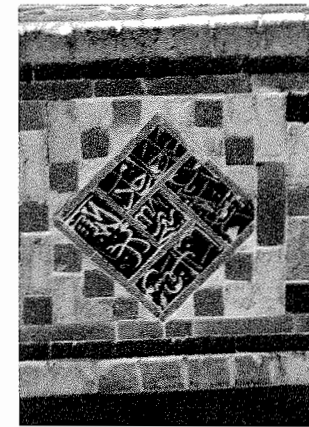
۶- ایوان جنوبی: نام تجدیدکننده مقرنس: شیخ محمد بن یوسف‌البنا

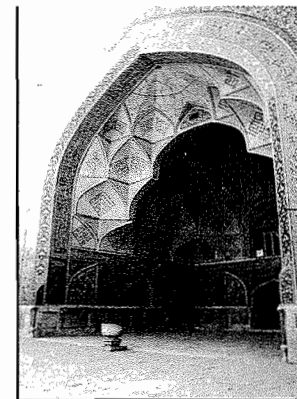
۷- ایوان جنوبی (صاحب): نمای ساختار دو مقرنس

در ایوان صاحب مرز بین دو جزء فضا لنگه طاق کلیل گونه است (عکس‌های ۷، ۲۷ و ۲۸) که در ظاهر بر روی دو نیم‌طاق (نیم‌طاقس) شرقی و غربی آن ایوان استوار شده است.^{۱۳} در ایوان استاد عیناً آن مرز مورد نظر بر روی دو نیم‌طاق (نظیر همان نیم‌طاق‌های ایوان صاحب) قرار دارد و به آنها تکیه کرده است. جالب توجه است که فاصله‌های این مرزها در دو

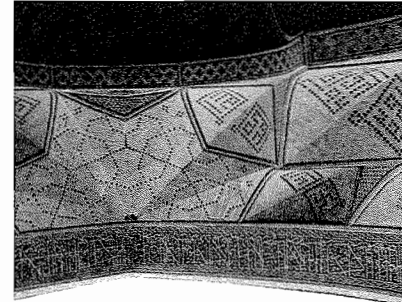
۸- ایوان جنوبی: لنگه طاق کلیل، جداکننده دو کاربندی مقرنس

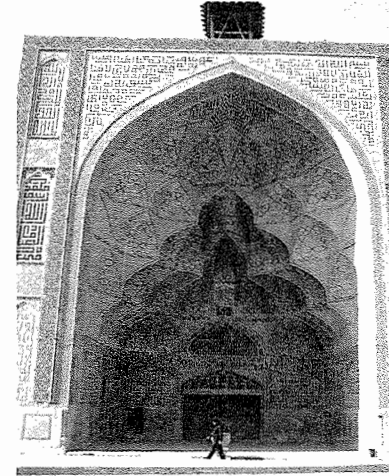
۹- ایوان غربی: ساختار رسمی در جلو و مقرنس در ادامه آن

حجم مقرنس‌ها در هر دو ایوان نیز به یک اندازه و متعادل است. اندازه‌ها از لبه صحن، در جانب شرقی ایوان صاحب ۵/۲۰ متر (عکس ۲۷) و در جانب غربی همان (عکس ۲۸) ایوان ۵/۳۰ و در ایوان غربی (استاد) نیز در همین حدود است^{۱۴} (عکس‌های ۹، ۱۰ و ۲۱ تا ۲۴).

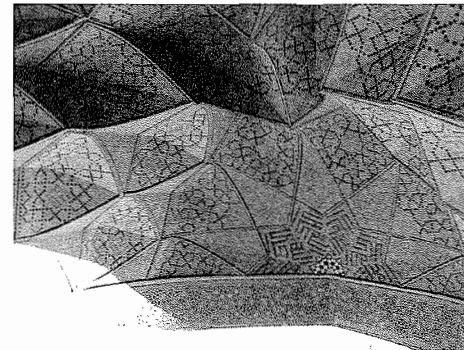
۱۰- ایوان غربی: لبه جداکننده رسمی‌بندی و مقرنس

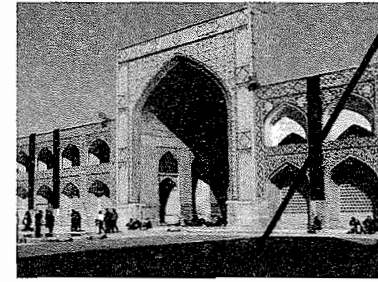
۱۱- ایوان شمالی: درویش، نمای گوشه غربی رو به صحن

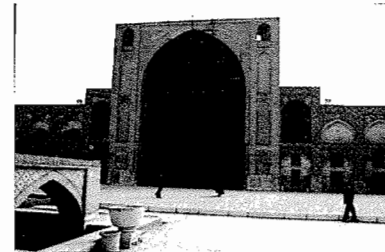
۱۴- نمای ایوان شرقی (شاگرد)

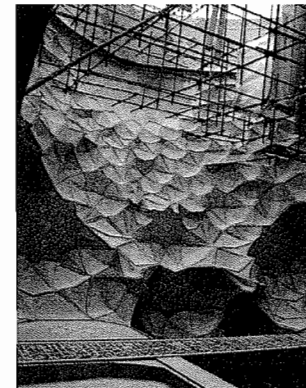
۱۵- ایوان شرقی: مقرنس سلیمانی

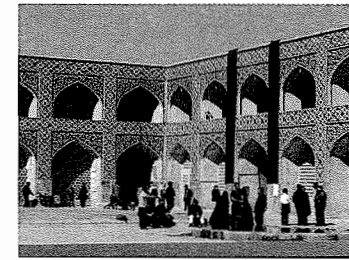
۱۶- جبهه شمالی غربی: عمق غرفه‌های بالا

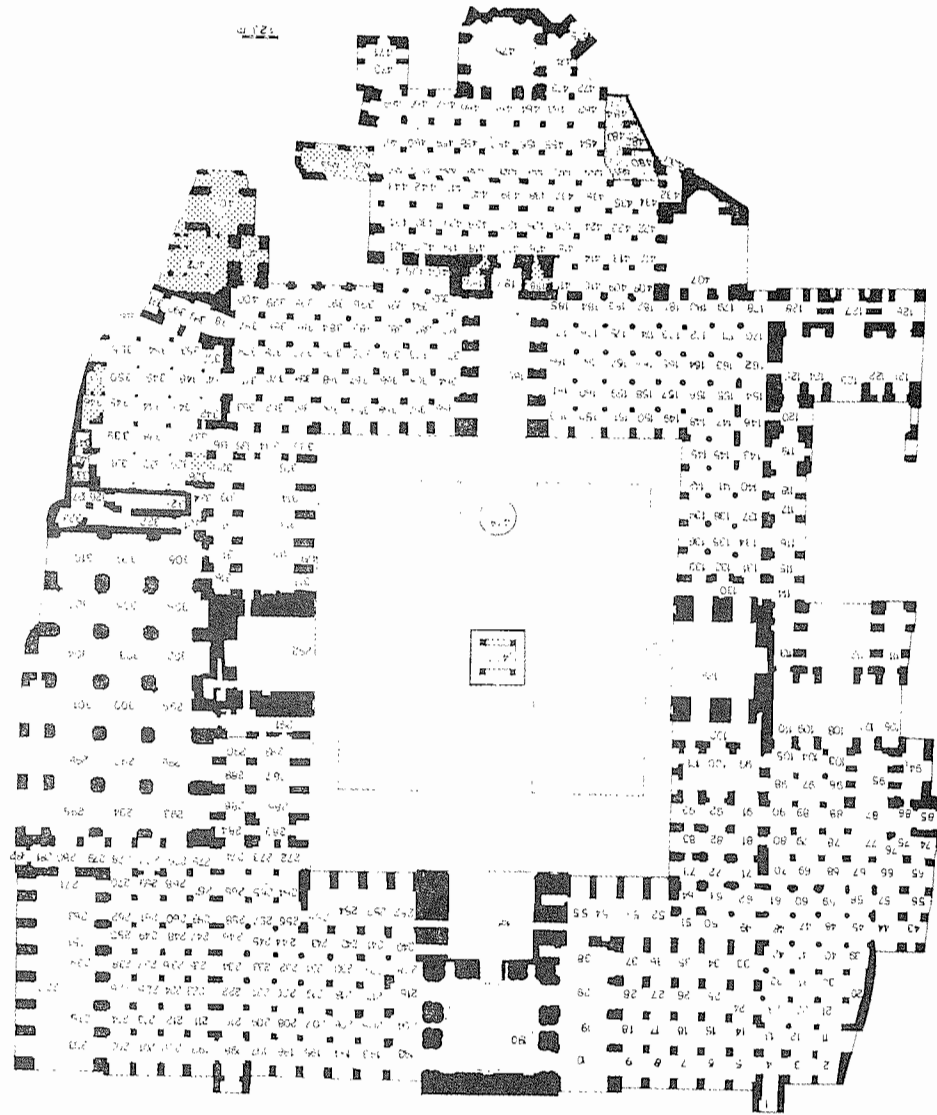
نقشه شماره ۱. امتداد خطوط شکست در ایوانها و چهار جبهه مسجد جامع

۲/۶۷ متر عمق پایه‌های ایوان از داخل ایوان دقیقاً نیمی از حد فاصل مورد نظر در ایوان‌های سه‌گانه دیگر است. فاصله گفته‌شده در این ایوان به هیچ بنیان سازه‌ای مشخص نمی‌رسد. اما انتهای این حد فاصل با محور ستون‌های گرد خارج ایوان در شبستان‌های جنوبی و شمالی ایوان شرقی^{۱۷} منطبق است (نقشه‌های ۲ و ۳). مجموعه خطوط نشان‌دهنده حد فاصل‌ها در چهار جبهه شبستان‌های اطراف صحن نیز و امتداد آن‌ها در چهار جبهه شبستان‌های اطراف صحن نیز مشخص است (نقشه ۱).

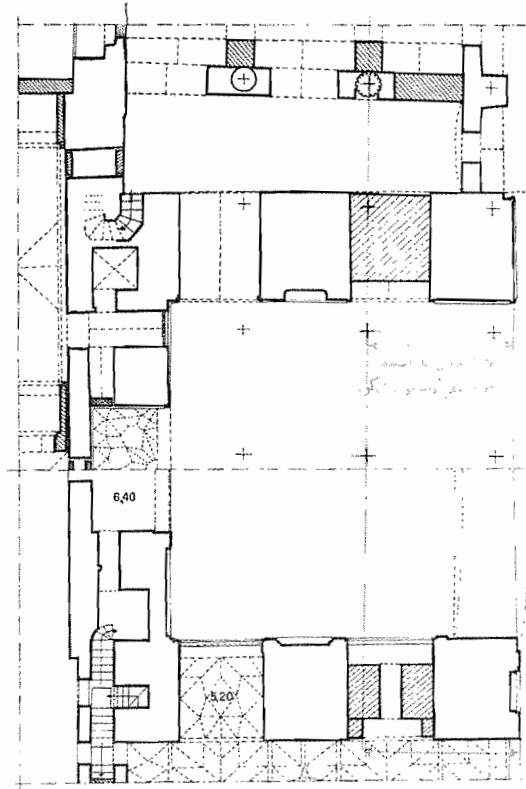
نقشه ۲

نقشه ۲: پلان در ارتفاع ۱.۵۰ متری. پلان از ارتفاع ۳.۰۰ متری.

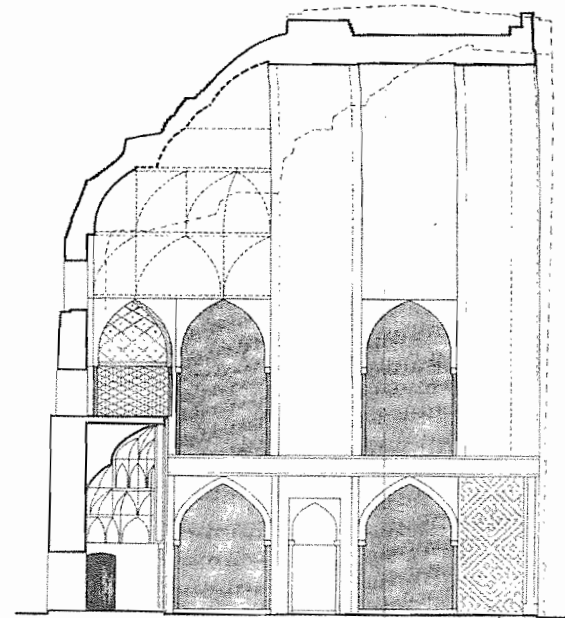
نقشه ۳

نقشه ۳: مقطع افقی در ارتفاع ۳.۰۰ متری، سمت دهانه‌ها به پایین‌ها.

نقشه ۳: مقطع جانبی

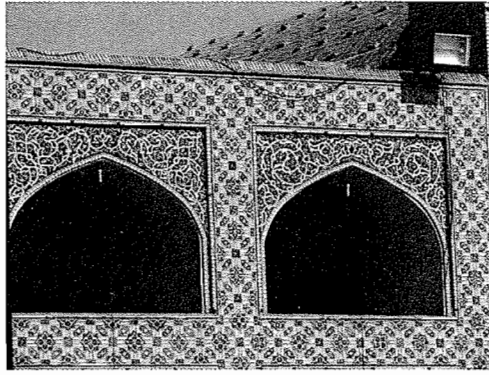
۲۰- نظم و عمق غرفه‌های فوقانی در نیمه غربی مسجد از ایوان جنوبی تا ایوان شمالی

موضوع کاشی‌کاری صحن و همزمانی آن با دو اشکوبه شدن غرفه‌ها، که به‌رغم کوشش‌های سازندگان (استادکاران) یا تعمیرکنندگان و توفیق نسبی در ساماندهی آن در لایه اول صحن اشکالاتی دارد، از یک نظر کاملاً به مبحث ما مربوط می‌شود: امتداد حد فاصل از ۵/۳۰ تا ۵/۱۰ متری در ایوان‌های جنوبی، غربی و شمالی از لبه صحن و انطباق آن با ردیف ستون‌های شبستان‌های مجاور ایوان شرقی با نظم غرفه‌های فوقانی مسجد جامع و عمق آنها رابطه دارد. به عبارت دیگر، انطباق نداشتن فاصله فوق در ایوان شرقی با تنگی غرفه‌های فوقانی این جبهه تا اتصال آن به ایوان شمالی و انطباق فاصله مذکور با عوامل سازه‌ای سه ایوان دیگر با نظم غرفه‌ها و عمق پردامنه آنها مرتبط به نظر می‌رسد.
