# بررسی اقدامات مرمت شهری در بخشی از بافت تاریخی تهران (کوچه مروی)

سمیه فدایی نژاد

کارشناسی ارشد دانشکده معماری و شهرسازی، دانشگاه بین‌المللی امام خمینی

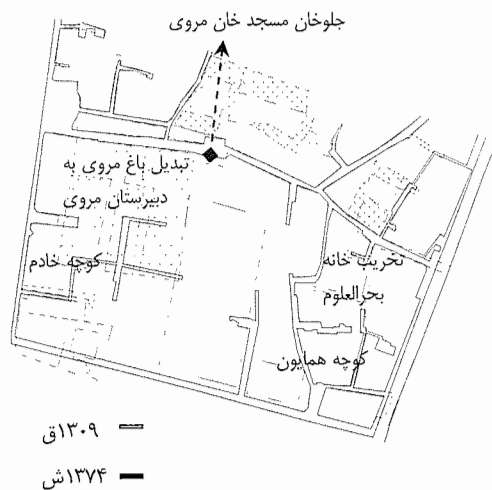
تصویر ۳. مطابقت نقشه‌های ۱۳۰۹ق و ۱۳۷۴ش

- تفکیک برخی از عناصر شاخص محله (مثل باغ مروی به مدرسه مروی) به مرور سبب ریزدانه شدن بافت می شود.
- همچنین از مقایسه دو نقشه ۱۳۰۹ ق. (بعد از گسترش شهر در دوره قاجار) و ۱۳۷۴ ش. (آخرین نقشه تهیه شده از شهر تهران) نتایجی به دست می آید<sup>۱۲</sup> (تصویر ۳):
۱. تفکیک اراضی (تبدیل واحدهای بزرگ تر به واحدهای کوچک تر سبب افزایش تراکم بافت شده است که از آن جمله می توان به تبدیل خانه بحرالعلوم به پاساژ مروی و خانه مسکونی جدید اشاره) و امتداد یافتن کوچه ها برای دسترسی به اراضی تفکیکی عقب تر..
  ۲. از بررسی عکس های هوایی و نقشه های فوق می توان نتیجه گرفت که به دنبال استفاده بهینه از زمین، درصد فضاهای ساخته شده طی گذشت زمان افزایش یافته است (به خصوص در مجاورت خیابان ۱۵ خرداد) که باعث افزایش تراکم بافت شده است.

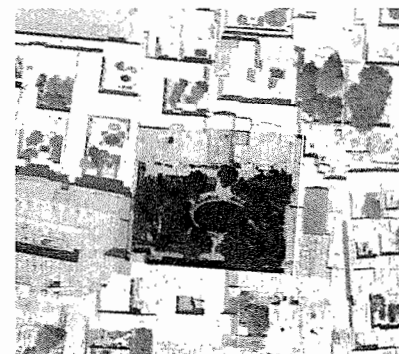
تصویر ۶. خانه حسام‌السلطنه ضلع جنوبی گذر مروی ۱۳۳۵ ش.

این خانه بر اساس نقشه سال ۱۲۷۵ ق متعلق به مؤیدالدوله بوده ولی در نقشه ۱۳۰۹ ق متعلق به حسام‌السلطنه شده است. این خانه در بخش جنوبی کوچه مروی به علت نزدیکی به بافت تجاری بازار و جهت سودآوری بیشتر تخریب شده است (تصاویر ۶ و ۷).

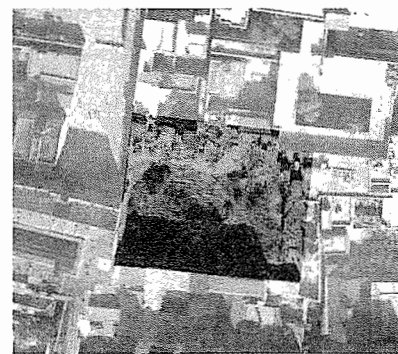
تصویر ۷. خانه تخریب‌شده در ضلع جنوبی گذر مروی ۱۳۸۱ ش.

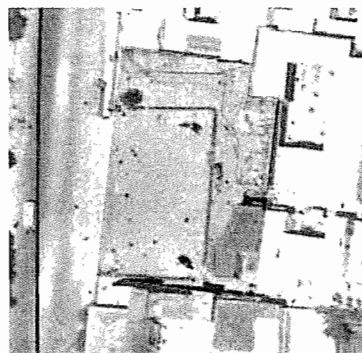
تصویر ۸. میدان مروی ۱۳۳۵ ش.

میدان مروی (جلوخان شمس‌العماره)، با توجه به عکس سال ۱۳۳۵ میدان به صورت مستطیل و مقداری بزرگ‌تر از میدان موجود در عکس هوایی سال ۱۳۸۱ بوده است و در سال ۱۳۸۱ شاهد رشد بی‌رویه درختان در این میدان تاریخی هستیم که سبب برهم زدن نظم بصری و جلوه میدان شده است (تصاویر ۸ و ۹).

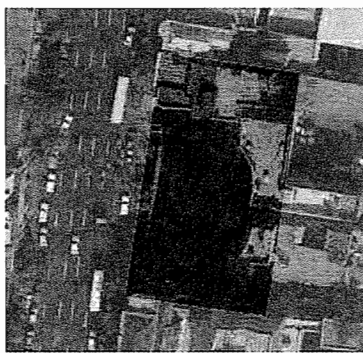
تصویر ۹. میدان مروی ۱۳۸۱ ش.

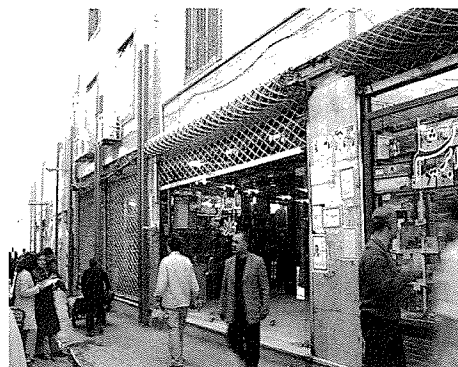
تصویر ۲۴. ورودی پاساژ مروی (قبل از مرمت)

۲. مسقف کردن بازارچه در فاصله بین سه راه سریولک تا نزدیکی جلوخان مسجد حکیم که باعث برگرداندن روحیه اولیه و قدیمی آن به بازارچه در این بخش و نیز پوشاندن

ارتفاع بلند و ناهماهنگ پاساژ مروی در این قسمت از گذر مروی شده است (تصاویر ۲۳ و ۲۴).
