■ Transformation of the Southern Side of the Karim Khan's Divankhanih in Shiraz

Keywords: Karim Khan Zand, Divankhanih, Telegraph, Transformation, Reconstruction.

دگرگونی جبهه جنوبی عمارت دیوان خانه کریم‌خانی شیراز^۱

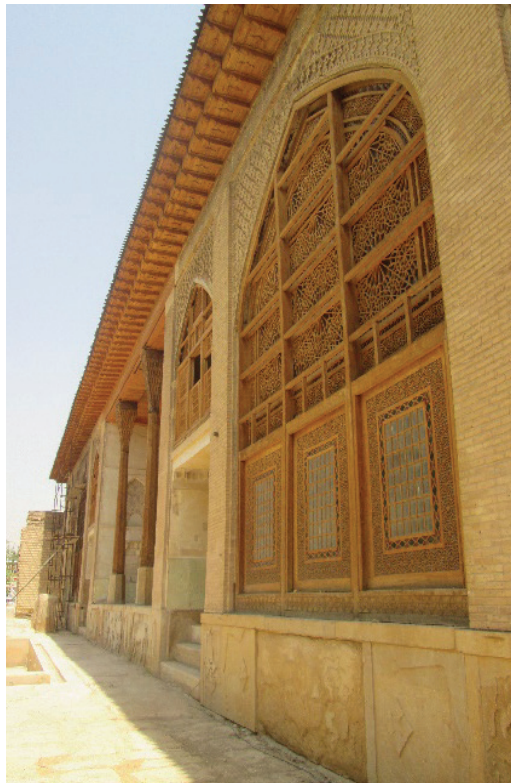
ت ۱ (راست). نمای جبهه شمالی، عکس از: احسان ستوده.
ت ۲ (چپ). پلان عمارت دیوان‌خانه، مأخذ جبهه شمالی و حیاط: فیروز فیروز و همکاران، عمارت دیوان‌خانه کریم‌خانی شیراز، طرح مرمت؛ ترسیم جبهه جنوبی: نگارندگان.

داشته است. ورودی اصلی در مرکز جبهه جنوبی قرار داشت، پیش‌طاق این ورودی دارای ازاره‌های مرمری و سنگ‌های نشیمن حجاری‌شده یکپارچه و پوشش مقرنس بوده است، از زیر ورودی مسیر آبی جریان داشته که وارد حوض میان هشتی و پس از آن حیاط می‌شده است، سرریز آب نیز از سمت شرق و غرب حوض خارج می‌شده است. نکته جالب، با توجه به سفرنامه موریه^{۱۱} و وضع موجود بنا، این است که سطح هشتی در تراز با حیاط بوده است؛ درحالی که فضاهای جانبی هشتی در ارتفاع حدود ۹۲ سانتی‌متر سطح زمین قرار دارند (ت ۱ و ۲).

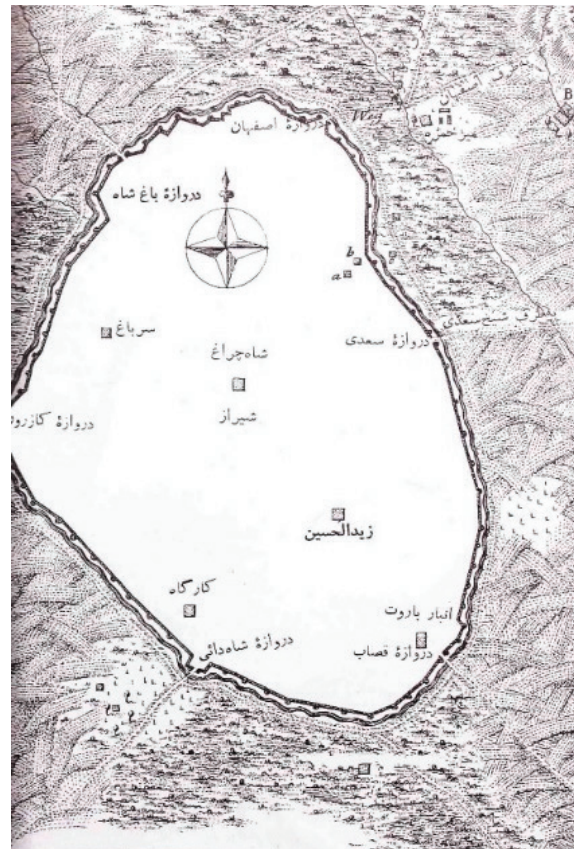
ت ۳ (راست). نقشه شهر شیراز در دوره زندیه، مأخذ: کارستن نیبور، *سفرنامه کارستن نیبور*، ص ۲۵۶.
 جدول ۱. وقایع مهم دوره زندیه شیراز در خصوص دیوان‌خانه، تدوین: نگارندگان، بر اساس تلخیص مطالب سفرنامه‌های یادشده.

فارس را به صادق‌خان واگذار کرد.^{۲۲} از سال ۱۱۸۰ ق کریم‌خان در این شهر ساکن شد و آنجا را به پایتختی خود برگزید.^{۲۳} وی برای آبادی این شهر شمال غربی آن را انتخاب و مجموعه‌ای طراحی کرد؛ مجموعه جدید در این دوره شامل ارگ حکومتی، مسجد و بازار، تفرجگاه، و میدان‌ها شهری (میدان مشق و توپخانه) و مجاور مجموعه قبلی است و از طریق راسته بازار به مجموعه شهری قبل متصل می‌شود.^{۲۴} (ت ۳).

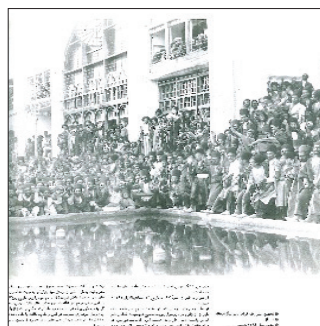
ب. تحصن مشروطه‌خواهان در تلگراف‌خانه، سال ۱۲۸۴، عکاس میرزا حسن عکاس‌باشی، مأخذ: منصور صانع، پیدایش عکاسی در شیراز، ص ۱۰۰.

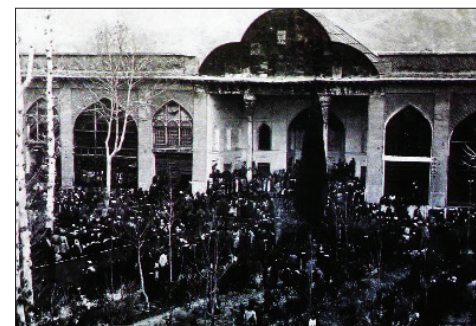
الف. بلوای تلگراف‌خانه شیخ الرئیس برای شمع السلطنه، سال ۱۲۸۰، عکاس میرزا حسن عکاس‌باشی، مأخذ: البوم عکس کاخ گلستان.

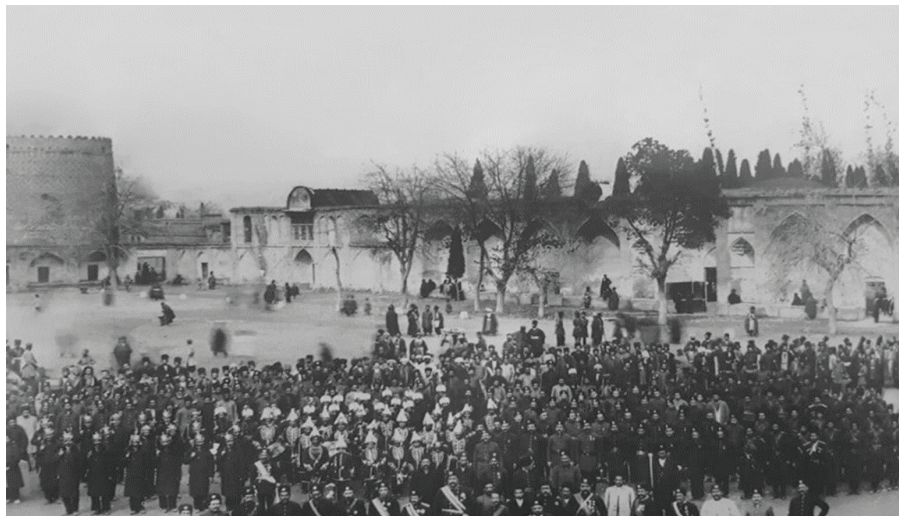
ت ۵. میدان توپخانه، نمای ضلع جنوبی دیوان‌خانه به سوی میدان (تاریخ عکس نامشخص است، ولی براساس نوع لباس سربازان بی‌شک تصویر متعلق به دوره قاجار است)، مأخذ: آرشیو میراث فرهنگی.

۸. کمترین عمق دهانه طاق‌نماها مربوط به دهانه‌های ورودی فرعی و دهانه‌های کم‌عرض طرفین ورودی اصلی بوده است. بیشترین عمق مربوط به ورودی اصلی است و سایر دهانه‌های باقی‌مانده دارای عمقی یک‌اندازه و مابین این دو بوده‌اند.

۹. پشت‌بام فضای هشتی دارای پوشش گنبدی شکل برجسته‌ای است که در این عکس کاملاً مشهود است.

۱۰. در جلوی نمای بیرونی بنا فضای سبزی با درختان جوان و احتمالاً گل و پیاده‌روها قابل مشاهده است.

مطابق با «ت ۵» که بدنه بیرونی رو به میدان ضلع جنوبی دیوان‌خانه را در وضعیت اصیل خود به‌خوبی نشان می‌دهد، می‌توان به موارد زیر اشاره کرد:

۱. در طرفین ورودی اصلی یک دهانه به عرض حدود نصف سایر دهانه‌ها و چهار دهانه بزرگ در هر طرف آن قرار داشته است. عرض هر چهار دهانه به نظر یکسان بوده است و همه دهانه‌ها و قاب‌بندی دهانه‌های کم‌عرض مجاور ورودی اصلی با رنگ سفید تزیین شده‌اند.

۲. پوشش پیش‌طاق ورودی اصلی و دهانه‌های کم‌عرض مجاورش از نوع مقرنس بوده است.

۳. بر فراز پیشانی دهانه‌های کم‌عرض مجاور ورودی اصلی دو قاب‌بندی، که به نظر دارای فرم مربع هستند، موجود بوده است.

۴. دیوارهای پیش‌طاق ورودی اصلی در بالای سکوی پیرنشین دارای آزاره‌ای از جنس مرمر بوده‌اند.

۵. ارتفاع در حدود ۸۵ سانتی‌متر بالاتر از سنگ آزاره پیش‌طاق بوده است و بر فراز آن طاقی کم‌عمق به ارتفاع حدودی طاق دهانه‌های کم‌عرض مجاور ورودی قرار داشته است.

۶. در دومین دهانه بزرگ طرفین ورودی اصلی دو ورودی فرعی موجود بوده است. ارتفاع درهای این دو دهانه کوتاه‌تر و حدوداً برابر با ارتفاع سنگ آزاره‌های ورودی اصلی بوده و بر فراز آن‌ها قوسی هلالی با خیز کم اجرا شده بود.

۷. هریک از ورودی‌های فرعی دارای سنگ‌های نشیمن به ارتفاع سنگ آزاره‌های این نما بوده‌اند.

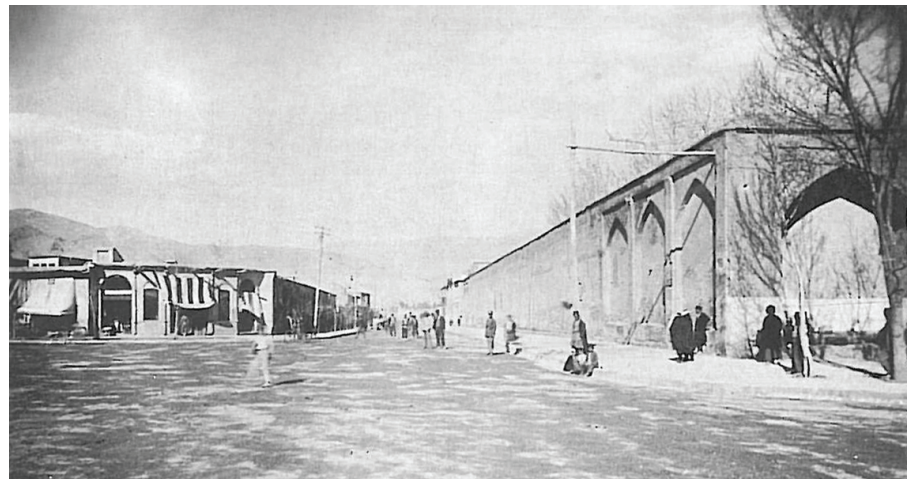
ت ۸. خیابان شاهپور و وضعیت اصیل بدنه بیرونی جبهه غربی ۱۳۱۵ (از جمله نکات به دست آمده از تصویر فوق می‌بایست به عریض بودن جرز منتهی الیه غربی بدنه جنوبی، وجود سه دهانه در جبهه جنوب غربی به عمق یک آجر حدود ۲۳ س م و ازاره آجری پایین دهانه‌ها به ارتفاع ۱۰ ردیف آجر و یک ردیف سنگ اشاره کرد)، مأخذ: منصور صانع، پیدایش عکاسی در شیراز، ص ۲۲.

ضلع جنوبی عمارت دیوان‌خانه شیراز، که دستگاه ورودی^{۵۸} و فضاهای جانبی در آن قرار داشت، در پی ساخت ساختمان پست و تلگراف تخریب شد. بنا بر اسناد تصویری (ت ۸) این

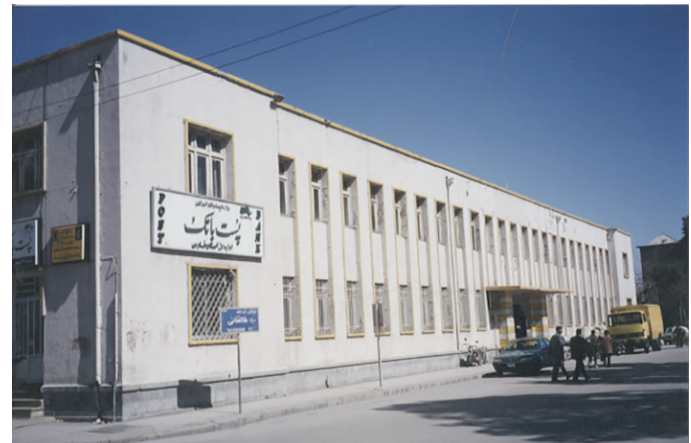
الف. جبهه جنوبی ساختمان پست و تلگراف، سال ۱۳۸۱، عکاس: همتی (آرشیو روابط عمومی پست استان فارس).

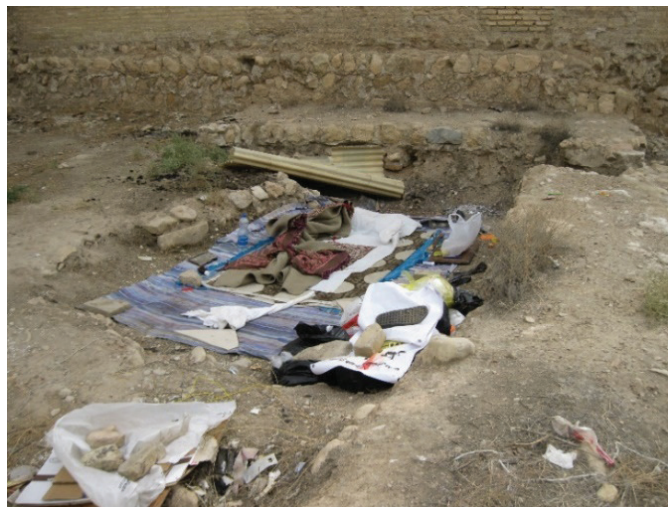
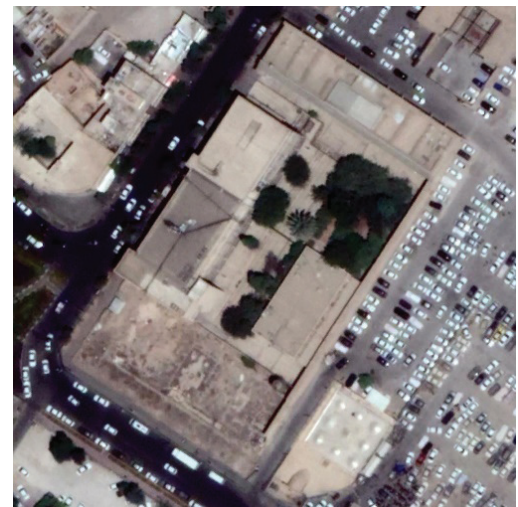
شامل تعدادی سنگ از ورودی اصلی (۱)، ورودی فرعی شرقی (۳)، سنگ پایین ازاره و کرسی چینی سنگ و شفته آهک روی آن (۲)، حوض، مسیر آب و سنگ ازاره‌های هشتی (۵)، بقایای جرز در گوشه جنوب شرقی (۴)، و بقایای کرسی چینی کف (۷ الی ۱۰) هستند. علاوه بر موارد یادشده دو زیرزمین مربوط به اداره پست در این بخش هست (۶) که به گفته پاک‌نژاد در جانب غربی هشتی ورودی نیز وضعیت به همین صورت است، احداث زیرزمین اداره پست در این قسمت نیز ما را از دستیابی به هرگونه آثار و شواهد معماری محروم کرده است.^{۶۸}

– ورودی اصلی: پیش‌طاق ورودی با ابعاد ۲۲۰×۴۲۰ سانتی‌متر در مرکز بدنه بیرونی جبهه جنوبی قرار دارد، از جمله عناصر باقی‌مانده آن می‌توان به سنگ‌های حجاری شده پیرنشین (ت ۱۳)، کف‌سازی سنگی (پنج عدد سنگ گندمکی با ابعاد متغیر) و مسیر آبی، که با عرض ۵۰ سانتی‌متر و عمق ۴۴ سانتی‌متر از زیر ورودی عبور کرده است، اشاره کرد (ت ۱۳).

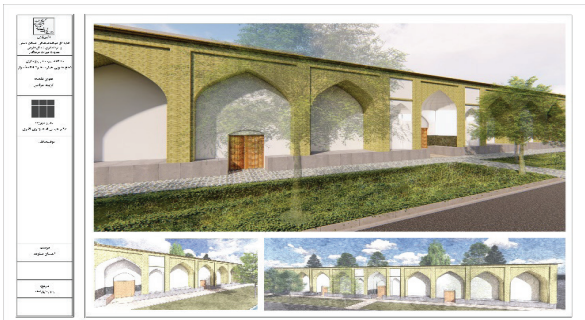
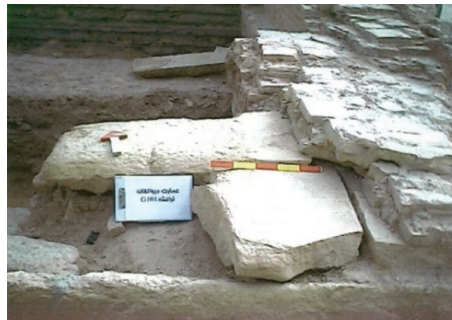
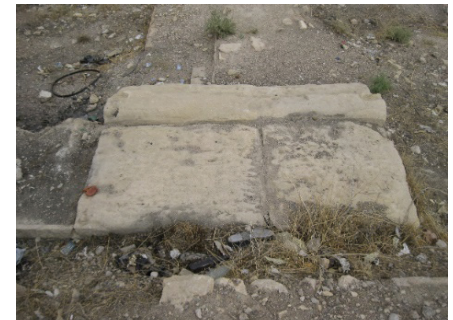
ت ۱۴. بقایای هشتی:

- هشتی: پس از فضای ورودی اصلی هشتی قرار دارد که در کاوش و پیگردی این بخش سنگ‌های زاویه‌دار حجاری شده^{۷۲} و مسیرهای چهارگانه آب و حوض هشتی مشخص گردید. متأسفانه بخش عمده‌ای از کف‌سازی این فضا از بین رفته است و به همین دلیل ابعاد این فضا تا حدودی نامشخص است؛ اما بر اساس شواهد موجود در ضلع شرقی و شمال شرقی و غربی و همچنین با فرض و احتمال قرینه بودن اضلاع این فضا می‌توان بیان داشت که هشتی‌داری پلان هشت و نیم‌هشت و اضلاع آن مطابق «جدول ۵» بوده است.^{۷۳}

در مرکز هشتی حوضی هشت‌ضلعی به عمق حدود ۸۵

۷۳. ضلع شرقی فاصله بیشتری از مرکز دارد که در نتیجه اضلاع جنوب شرقی و شمال شرقی حدود ۱۰ سانتی متر از اضلاع مقابل بزرگتر هستند. این کشیدگی در تفاوت طول مسیرهای آبراه شرقی و غربی حوض نیز مشخص است. ۷۴. همان، ص ۶
