دَگَرَگُونِی جَبَهَهُ جَنُوبِی عَمَارت دِیوانِ خَانَهُ كَرِيمِ خَانِي شِيراز^۱

کلیدواژگان: کریم خان زند، عمارت دیوان خانه کریم خانی، تلگرافخانه، تغییر و دگرگونی، بازسازی.

۱. این مقاله برگرفته از طرح پژوهشی ای است با عنوان مطالعه، مرمت و بازسازی خلخال جنوبی عمارت دیوان خانه شیراز که در سال ۱۳۹۷ به کارفرمایی اداره کل میراث فرهنگی، گردشگری و صنایع دستی استان فارس و به مدیریت نگارنده اول انجام شده است.

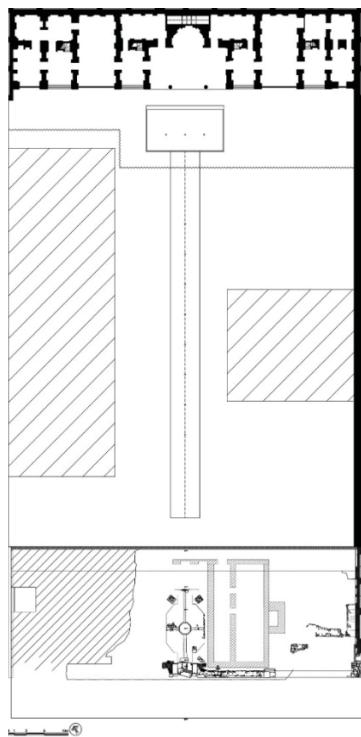
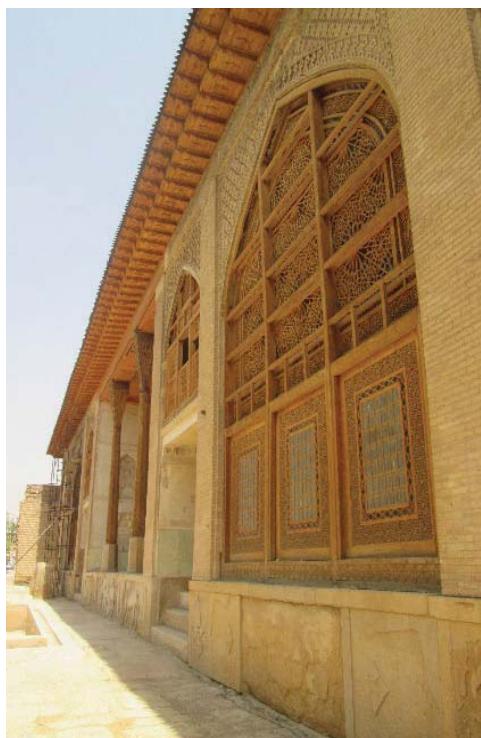
ت ۱ (راست). نمای جبهه شمالی،
عکس از: احسان ستوده.
ت ۲ (چپ). پلان عمارت دیوانخانه،
ماخذ جبهه شمالی و حیاط: فیروز
فیروز و همکاران، عمارت دیوانخانه
کریمخانی شیراز، طرح مرمت؛
ترسیم جبهه جنوبی: نگارندگان.

داشته است. ورودی اصلی در مرکز جبهه جنوبی قرار داشت، پیش طاق این ورودی دارای ازاره‌های مرمری و سنگ‌های نشیمن حجاری شده یکپارچه و پوشش مقرنس بوده است، از زیر ورودی مسیر آبی جریان داشته که وارد حوض میان هشتی و پس از آن حیاط می‌شده است، سرریز آب نیز از سمت شرق و غرب حوض خارج می‌شده است. نکته جالب، با توجه به سفرنامه موریه^{۱۱} و وضع موجود بنا، این است که سطح هشتی در تراز با حیاط بوده است؛ در حالی که فضاهای جانبی هشتی در ارتفاع حدود ۹۲ سانتی متر سطح زمین قرار دارند (ت ۱ و ۲).

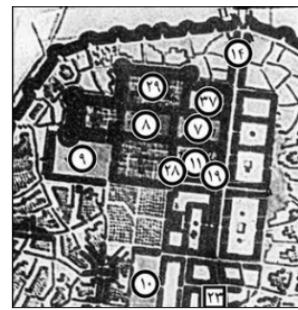
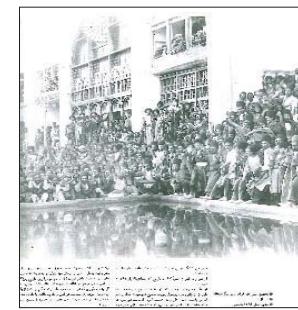
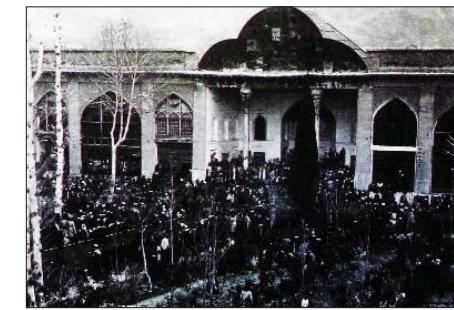
الف. بلوای تلگرافخانه شیخ الرئیس ت. فیروز میرزا ۱۲۶۴ش، پ. چریکف ۱۲۶۹ش، محمد مهریار و دیگران، مأخذ: آرشیو Smithonian، اسناد تصویری شهرهای ایرانی دوره قاجار، مأخذ: آرشیو شعاع السلطنه، سال ۱۲۸۰، عکاس میرزا حسن عکاس‌باشی، #۷: میدان سرای، #۸: میدان توپخانه، #۹: میدان طبله، #۱۰: میدان شاه، #۱۱: بازار وکیل، #۱۹: کاروان‌سرای وکیل، #۲۳: کارگاه سیبولی، #۲۸: مسجد وکیل کریم‌خانی، #۲۹: سرای کمه و کیل خان.

ت. برخی از استناد تصویری دوره قاجار: مأخذ: آلبوم عکس کاخ گلستان، ص. ۱۰۰، سال ۱۲۸۰، عکاس میرزا حسن عکاس‌باشی، مأخذ: منصور صانع، پیداپیش عکاسی در شیراز، سال ۱۲۸۴، عکاس میرزا حسن عکاس‌باشی، مأخذ: آلبوم عکس کاخ گلستان.

مطابق با «ت ۵» که بدنۀ بیرونی رو به میدان ضلع جنوبی
دیوان‌خانه را در وضعیت اصیل خود به خوبی نشان می‌دهد،
می‌توان به موارد زیر اشاره کرد:

۱. در طرفین ورودی اصلی یک دهانه به عرض حدود نصف
سایر دهانه‌ها و چهار دهانه بزرگ در هر طرف آن قرار داشته
است. عرض هر چهار دهانه به نظر یکسان بوده است و همه
دهانه‌ها و قاب‌بندی دهانه‌های کم‌عرض مجاور ورودی اصلی
با رنگ سفید تزیین شده‌اند.
۲. پوشش پیش‌طاق ورودی اصلی و دهانه‌های کم‌عرض
مجاورش از نوع مقرنس بوده است.
۳. بر فراز پیش‌دانی دهانه‌های کم‌عرض مجاور ورودی اصلی دو
قاب‌بندی، که به نظر دارای فرم مربع هستند، موجود بوده است.
۴. دیوارهای پیش‌طاق ورودی اصلی در بالای سکوی پیرنشین
دارای ازاره‌ای از جنس مرمر بوده‌اند.

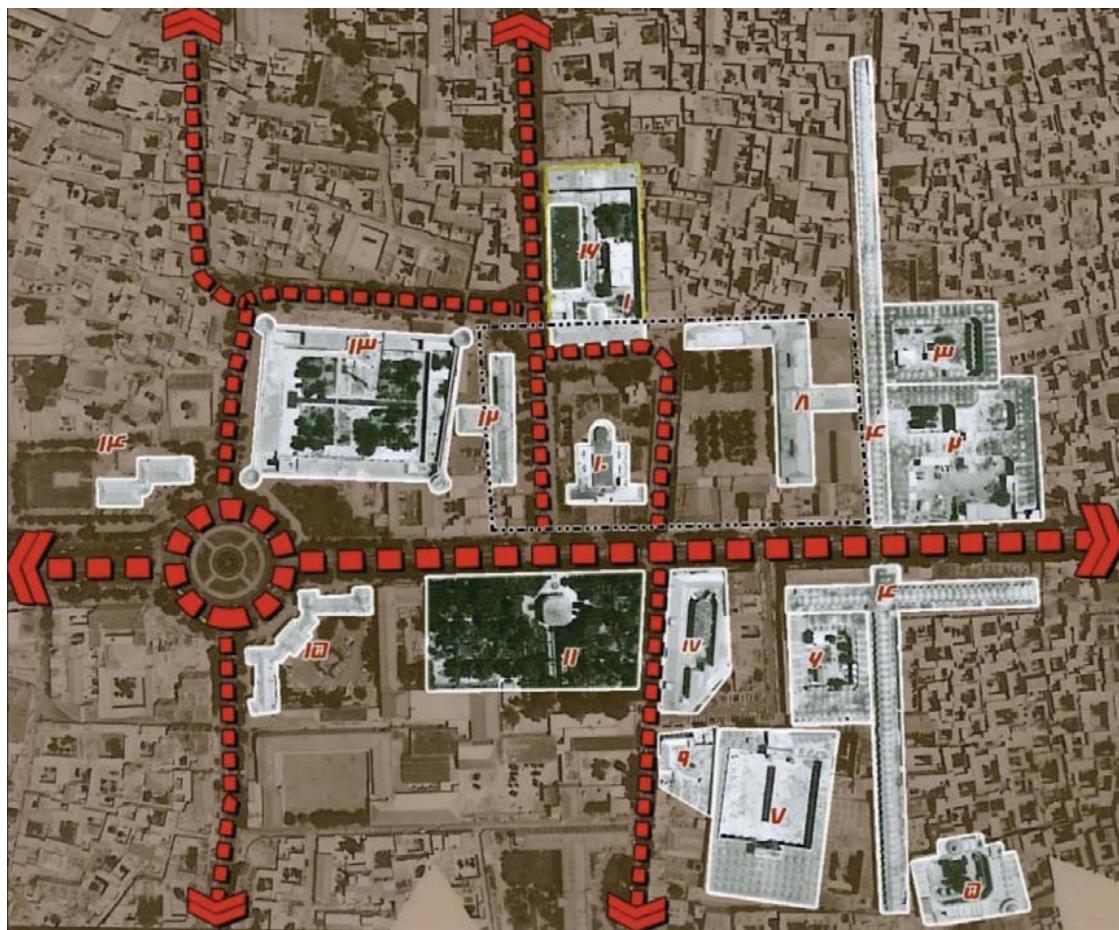
ت ۶. بافت پیرامون دیوان خانه در سال: ۱۳۵۴

- ۱. اداره پست،
 - ۲. کاروان‌سرای روغنی،
 - ۳. کاروان‌سرای گمرک،
 - ۴. بازار،
 - ۵. سرای مشیر،
 - ۶. سرای فیل،
 - ۷. مسجد و کیل،
 - ۸. بانک سپه و دیبرستان شاهپور،
 - ۹. حمام و کیل،
 - ۱۰. بانک ملی،
 - ۱۱. باغ نظر،
 - ۱۲. شهریانی،
 - ۱۳. ارگ کریم‌خان،
 - ۱۴. شهرداری،
 - ۱۵. دادگستری،
 - ۱۶. مخابرات،
 - ۱۷. پاساره،
- مأخذ نقشهٔ پایه: استند سازمان نقشه‌برداری کشور. ۱۳۵۴

این تغییرات منجر به نابودی خاطره شهری و پرورش معماری جدیدی شد. میدانگاهی که مدت‌ها به صورت یک فضای باز شهری مورد استفاده مردم بود، با ساختمان‌های جدید و عملکردهای مدرن، از جمله پست و تلگراف، مخابرات، شب بانک ملی و سپه، شهربانی، و دبیرستان شاهپور جانشین شد (ت ۶). این ساختارها با خود حجم زیادی از افراد را به میدان وارد و درواقع کالبد و کارگرد را دگرگون کردند که نوعی فضای شهری جدید به وجود آورده است. کم‌اهمیتی بنایی

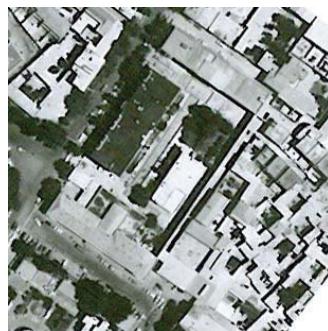
الف. عکس هوایی ۱۳۴۴ ش، مأخذ: اسناد سازمان اسناد و نقشه‌برداری کشور.

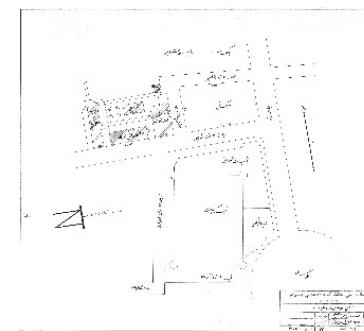
ب. نقشه‌برداری ۱۳۴۴ ش، مأخذ: اسناد سازمان اسناد و نقشه‌برداری کشور.

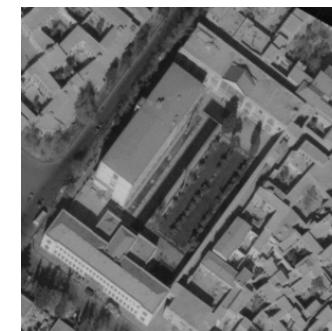
پ. عکس هوایی ۱۳۴۴ ش، مأخذ: اسناد سازمان اسناد و نقشه‌برداری کشور.

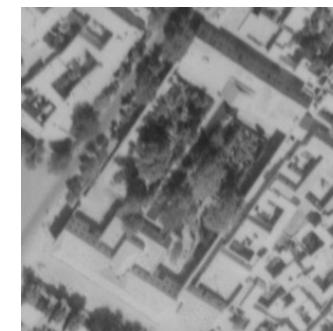
الف. عکس هوایی ۱۳۳۵ ش، مأخذ: اسناد سازمان اسناد و نقشه‌برداری کشور.

با بررسی عمارت دیوان خانه در سه بازه زمانی دوره پهلوی مشاهده می‌شود که ساختمان پست و تلگراف جدید^{۵۶} در اثر تخریب جبهه جنوبی پیش از سال ۱۳۳۵ و ساختمان سه طبقه‌ای تلفن خودکار (مرکز مخابرات شهری کامیاب) امور مشترکین و

متقاضیان^{۵۷} در جبهه غربی بنا با تخریب دیوار غربی و درختان جبهه غربی دیوان خانه پیش از سال ۱۳۴۴ و ساختمان مخابرات (مايكروویو و خدمات تلفنی) در کنار دیوار شرقی و با تخریب درختان این جبهه، پیش از سال ۱۳۴۹ در عرصه عمارت دیوان خانه ساخته شده‌اند (ت ۷). همچنین در تاریخ ۱۰ خداد ۱۳۵۱

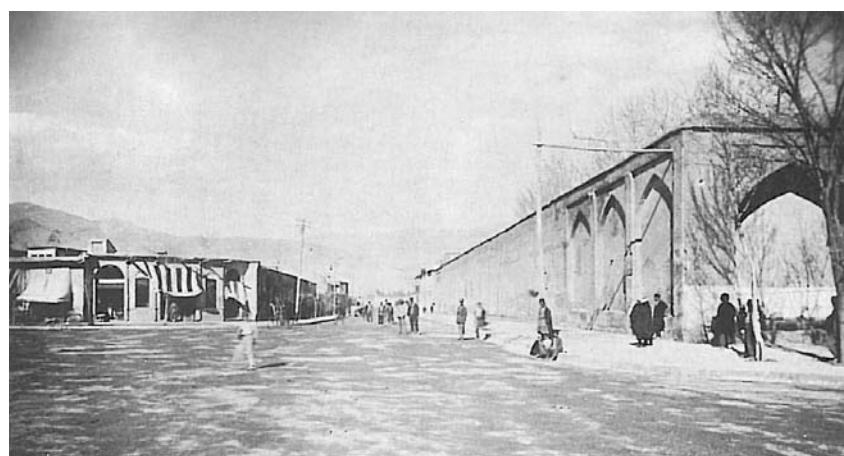
۸. خیابان شاهپور و وضعیت اصیل بدنۀ بیرونی جبههٔ غربی ۱۳۱۵ (از جمله نکات به دست آمده از تصویر فوق می‌باشد) به عرض بودن جزء منتهی الیه غربی بدنۀ جنوبی، وجود سه دهانه در جبههٔ جنوب غربی به عمق یک آجر حدود ۲۳ سم و از ارتفاع ۱۰ ردیف آجر و دهانه‌ها به ارتفاع ۱۰ ردیف سنگ اشاره کرد، مأخذ: یک ردیف سنگ اشاره کرد، مأخذ: منصور صانع، پیدایش عکاسی در شیراز، ص ۲۲.

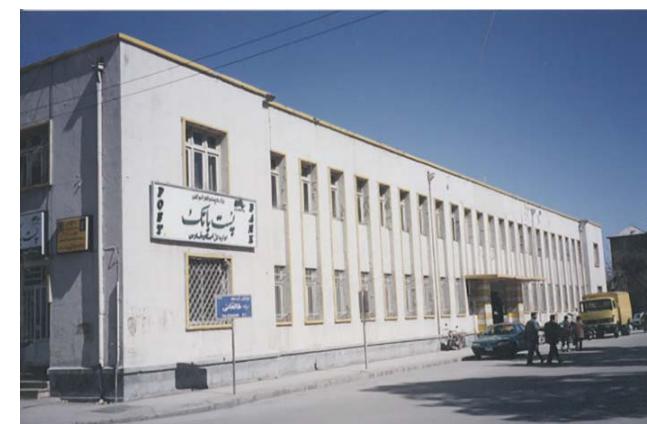
ت. ۹. ساختمان پست و تلگراف.

نمای جنوبی بخش دوطبقه شامل دو بخش است: یکی بخش بیرون‌زده در گوشها که در هر گوشه دارای دو پنجره است و دیگری بخش پس‌نشسته مابین آن‌ها که در ردیف بالا بیست و سه پنجره و در ردیف پایین در مرکز ورودی و در هر دو سوی آن ده پنجره قرار داشته است. در نمای غربی این بخش در ردیف بالا سه پنجره و در طبقه پایین دو ورودی و یک پنجره در میان آن، در نمای شرقی در ردیف بالا دو پنجره و در ردیف پایین یک پنجره و یک ورودی بوده است.^{۱۰} در نمای شمالی در ارتفاع طبقه دوم در جوانب بیرون‌زدگی هشت عدد پنجره و در ارتفاع طبقه اول در هر بدنی یک در و چهار پنجره قرار داشت که این درها به حیاط عمارت دیوان‌خانه گشوده می‌شدند. بر اساس تصاویر هوایی موجود از پوشش بخش یک‌طبقه شمالی، این فضا تحت بوده است و احتمالاً نمای رو به حیاط این بخش را در بالا پنجره و در پایین در تشکیل می‌داده است.

ب. ساختمان پست و تلگراف، سال ۱۳۳۵، مأخذ: اسناد سازمان نقشه‌برداری کشور.

الف. جبهه جنوبی ساختمان پست و تلگراف، سال ۱۳۸۱، عکاس: همتی (آرشیو روابط عمومی پست استان فارس).

بنا تا پس از ساخت خیابان شاهپور (۲۲ بهمن کنونی) یعنی حدود سال‌های ۱۳۱۱ و ۱۳۱۲ ش وجود داشت. متأسفانه از تاریخ ساخت این بنا و پلان آن اطلاعاتی موجود نیست. ساختمان پست و تلگراف با ابعاد $۵۹/۵۰ \times ۲۶/۷۰$ متر و حدود $۷/۵$ متر پیشروی در میدان توپخانه، در دو ارتفاع، بخش جنوبی دوطبقه و بخش شمالی یک‌طبقه ساخته شد. از ویژگی‌های این ساختمان می‌توان به وجود پله و بخش ورودی در وسط و دو بال در طرفین آن، بام شبیبدار با پوشش شیروانی، ریتم متناوب پنجره‌های همسان، تقارن محوری در پلان و نما نسبت به ورودی، و برون‌گرا بودن آن اشاره کرد، که معرف سبک نئوکلاسیک دوره پهلوی است (ت).^۹

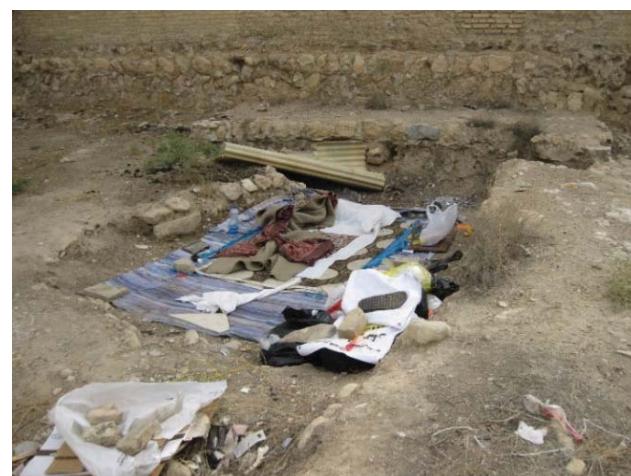
ت ۱۰ (راست). عکس هوایی Google Earth، مأخذ: ۱۳۹۹ش، دیوان خانه از دو سمت جنوب و غرب با خیابان سواره و از دو سوی دیگر شمال و شرق با پارکینگ محاصره شده است.

وضعیت محدوده ضلع جنوبی دیوان خانه بهمنزله یکی از عناصر اصلی بافت شهری این محدوده، که از یک طرف به میدان توپخانه هم‌بر است، بسیار آشفته است. این محدوده با وجود فنس کشی به محلی برای جمع‌آوری زباله توسط معتمدان و به محیطی بسیار آلوده و زننده تبدیل شده است (ت ۱۱). این تتجیه تخریب ساختارها، بدون داشتن برنامه‌های مشخص است که تأثیرات ناطم‌لوبی بر جای گذاشته است. در بخش دیگر میدان با تخریب ساختمان شهربانی و حفاظت از ارگ کریم خان یکی از اتفاقات مهم در این محدوده است (ت ۱۰).

بررسی هسته تاریخی مرکزی شیراز نشان می‌دهد که تلاش برای پاک‌سازی آثار دوره پهلوی ادامه دارد. در این دوره بناهایی که توجهی برای تخریب آن‌ها وجود دارد تخریب شده‌اند و باقی‌مانده‌بناهای در خدمت ادارات دولتی قرار گرفتند. بافت این محدوده دائمً دستخوش تغییرات گردیده است. از جمله این تغییرات تبدیل خیابان به پیاده‌راه در مجاورت باع نظر است. هرچند در دوره قبل از پهلوی محدوده پیاده‌راه کنونی بخشی از باع و میدان مشق محسوب می‌شدene است، خط و خطوط دقیق آن مشخص نیست. پس از انقلاب بافت مسکونی شیراز نیز دچار آفت تخریب و نوسازی شد. تخریب شدن ساختمان‌های اطراف دیوان خانه و تبدیل بخش گسترده‌ای از فضای بافت مسکونی به پهنه‌های بلاکلیفی که فعلاً پارکینگ شده‌اند، یکی از اتفاقات مهم در این محدوده است (ت ۱۰).

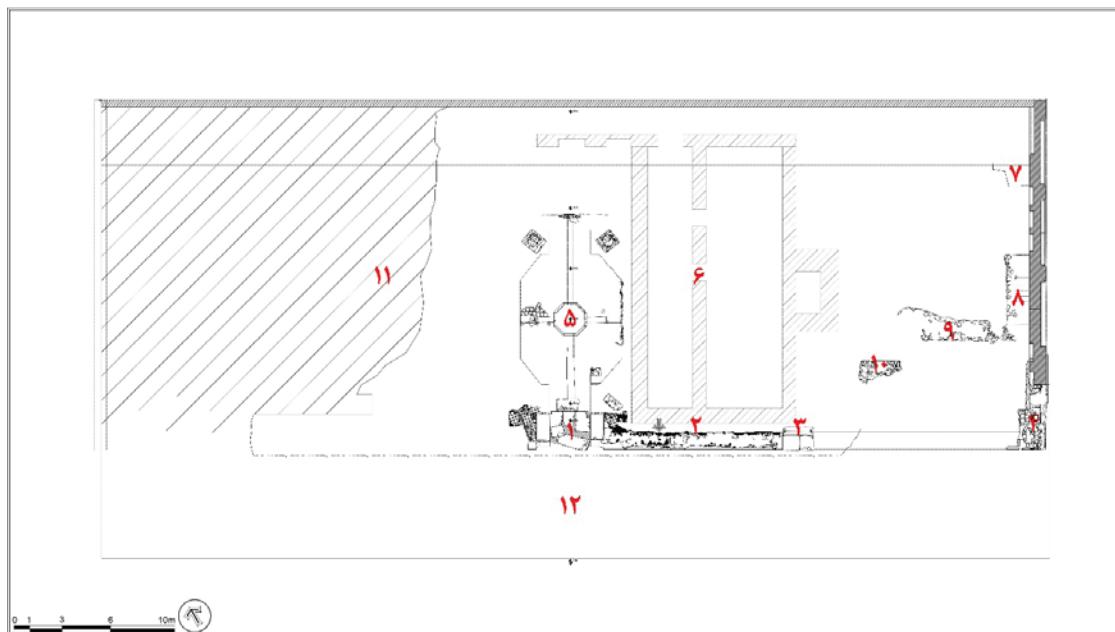
ت ۱۲. شواهد باقی‌مانده از پلان در ضلع جنوبی عمارت دیوان‌خانه:
۱. ورودی اصلی،
۲. جز مایین ورودی اصلی و ورودی فرعی شرقی،
۳. ورودی فرعی شرقی،
۴. گوشۀ شرقی جز جنوبی،
۵. هشتی،
۶. دو زیرزمین اداره پست و فضای کوچک مجاور آن،
۷ تا ۱۰. بقایای کرسی چینی کف،
۱۱. آوار،
۱۲. بخش میان ورودی اصلی و فنس‌های موجود،
مأخذ: اسفنجاری کناری، مطالعه، مرمت و بازسازی ضلع جنوبی عمارت دیوان‌خانه شیراز، ص ۷۹

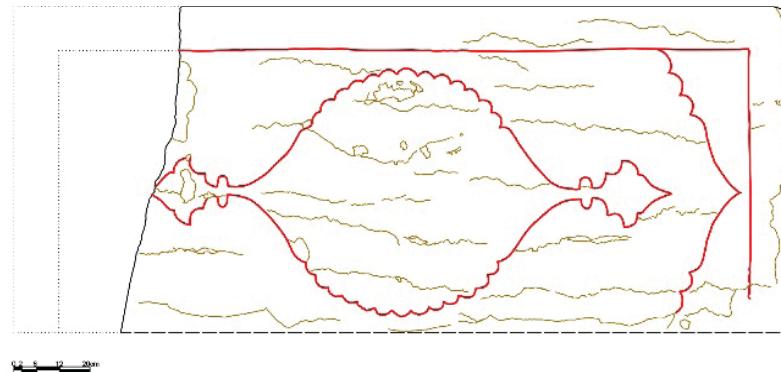
ت ۱۳. بقایای ورودی اصلی،

ب. رلهه وضع موجود سنگ غربی نشیمن پیش طاق با حاشیه و نقش ترنج و سرترنج، ماذد: همان، ص ۸۲.

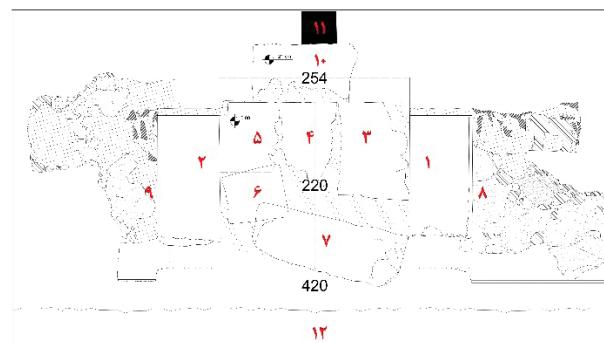
- هشتی: پس از فضای ورودی اصلی هشتی قرار دارد که در کاوش و پیگردی این بخش سنگ‌های زاویه‌دار حجاری شده^{۷۳} و مسیرهای چهارگانه آب و حوض هشتی مشخص گردید. متأسفانه بخش عمده‌ای از کفسازی این فضا از بین رفته است و به همین دلیل ابعاد این فضا تا حدودی نامشخص است؛ اما بر اساس شواهد موجود در ضلع شرقی و شمال شرقی و غربی و همچنین با فرض و احتمال قرینه بودن اضلاع این فضا می‌توان بیان داشت که هشتی داری پلان هشت و نیم هشت و اضلاع آن مطابق «جدول ۵» بوده است.

در مرکز هشتی حوضی هشت ضلعی به عمق حدود ۸۵

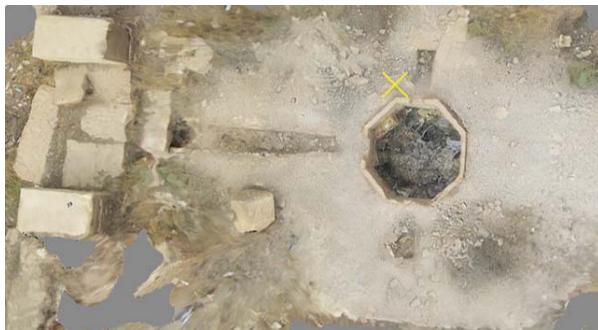
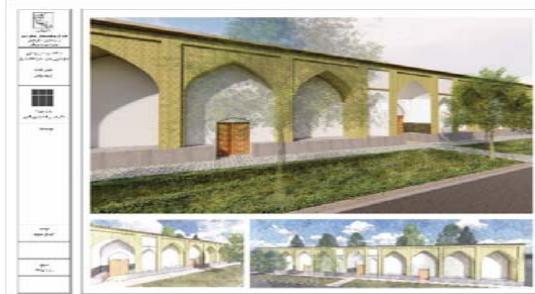
آبراهی هست که احتمالاً آب را به بیرون از بنا منتقل می‌کرده است. به طور کلی عمارت دیوان خانه در جبهه شمالی و جنوبی (بر اساس شواهد موجود در دیوار شرقی) بر روی کرسی چینی مت Shank از سنگ پاک تراش و ملات گل و آهک ساخته شده است. ارتفاع کرسی چینی در جبهه شمالی ۱۴۵ سانتی متر و جبهه جنوبی ۹۲ سانتی متر از کف حیاط است (ت ۱۶ و ۱۷). شواهد باقیمانده در دیوار شرقی: از جمله شواهد موجود در دیوار شرقی ضلع جنوبی دیوان خانه (به طول تقریبی ۱۷,۶۵ متر) می‌توان به سه فضای قابل تشخیص و جزئیات هر فضا اشاره کرد که با دیوارهای عمود بر دیوار شرقی تفکیک می‌شدند. دیوار اول (ت ۱۸:۴) مابین فضای ش ۱ و حیاط دیوان خانه، جزء دوم (ت ۱۸:۵) مابین فضای ش ۱ و ۲ و دیوار سوم مابین فضای ش ۲ و ۳ (ت ۱۸:۶) و دیوار آخر مابین فضای ش ۳ و میدان توپخانه (ت ۱۸:۷) قرار دارد.

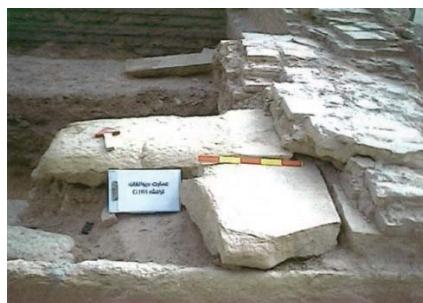
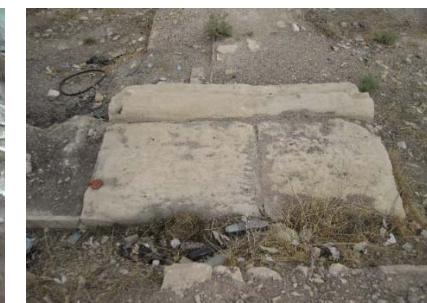
- ت ۱۴. بقایای هشتی:
الف (بالا، راست). نقشه کدکناری هشتی: ۱. سنگ شکسته گوشة جنوب شرقی، ۲. سنگ شکسته گوشة جنوب شرقی، ۳. سنگ گوشة شمال غربی، ۴. سنگ گوشة شمال شرقی، ۵. حوض، ۶. مسیر جنوبی آب حوض، ۷. مسیر شمالی آب حوض، ۸. سنگ انتهای مسیر شمالی، ۹. مسیر غربی آب حوض، ۱۰. سنگ انتهای مسیر غربی، ۱۱. مسیر شرقی آب حوض، ۱۲. سنگ انتهای مسیر شرقی آب حوض، مأخذ: اسفنجاری کاری، همان، ص ۹۳.
- ب(بالاچپ). تهیه تصویر ابر نقطه و پوش موجود ورودی و حوض در نرم افزار Agisoft، مأخذ: همان، ص ۹۷.
- ت ۱۵ (باشین راست). بقایای ورودی فرعی، مأخذ: همان، ص ۸۹.
- ت ۱۶ (پایین وسط). بقایای متصل به دیوار شرقی، مأخذ: محمدحسن پاک نژاد، گزارش مقنماتی کاوش و پیگردی ضلع جنوبی عمارت دیوان خانه، ص ۱۲.
- ت ۱۷ (باشین چپ). بازسازی تصویری سه بعدی نمای جبهه جنوبی بر اساس اسناد تصویری و شواهد موجود، مأخذ: اسفنجاری کاری، همان، ص ۱۴۰.

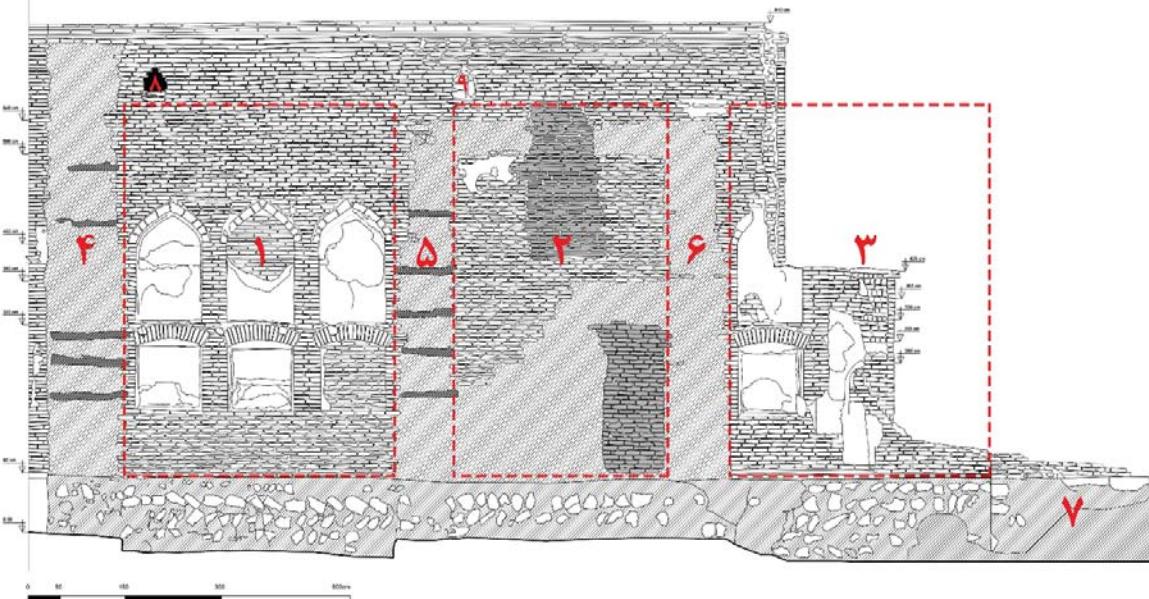
فضای شماره ۱ به عرض حدود ۴۱۹ سانتی‌متر بر روی کرسی‌چینی حدود ۹۲ سانتی‌متر و هم‌تراز با ارتفاع از ازاره‌های جبهه شرقی قرار دارد. در ارتفاع حدود ۱۰۵ سانتی‌متر از کف دیوار ردیف اول طاقچه‌ها و با فاصله حدود ۳۷-۳۷ سانتی‌متر ردیف دوم طاقچه‌ها شروع می‌شوند. طاقچه‌های ردیف اول شامل سه دهانه به اندازه ۱۰۵×۱۰۵ سانتی‌متر و قوسی با خیز کم دارند و طاقچه‌های ردیف دوم شامل سه دهانه به اندازه ۱۰۵×۱۲۸ سانتی‌متر و با قوس تیزه‌دار (ارتفاع کف تا تیزه ۱۷۸ سانتی‌متر) هستند. پاکار این فضا در ارتفاع ۳۶۵ سانتی‌متر از کف قرار دارد و بر اساس نوع پوشش‌های به کاررفته در عمارت دیوان‌خانه، این فضا دارای طاق و تویزه بوده است. موقعیت قرارگیری ناوادان نشان‌دهنده سطح بام و یک‌طبقه بودن این فضاست (ت ۱۸:۸).

فضای شماره ۲ به عرض ۳۴۵ سانتی‌متر شامل دو طبقه بوده است. بر اساس شواهد موجود در این فضا می‌توان به وجود هر ردیف بوده است.
