# Investigating Dwelling Quality and its Improvement Tactics in the Historic Context of Kashan: The Case of Sheikh Passageway

**Fatemeh Mirzaee Barzoki, Mitra Azad, 2025.** Investigating Dwelling Quality and its Improvement Tactics in the Historic Context of Kashan: The Case of Sheikh Passageway. *Soffeh* 35 (2): 111-127.

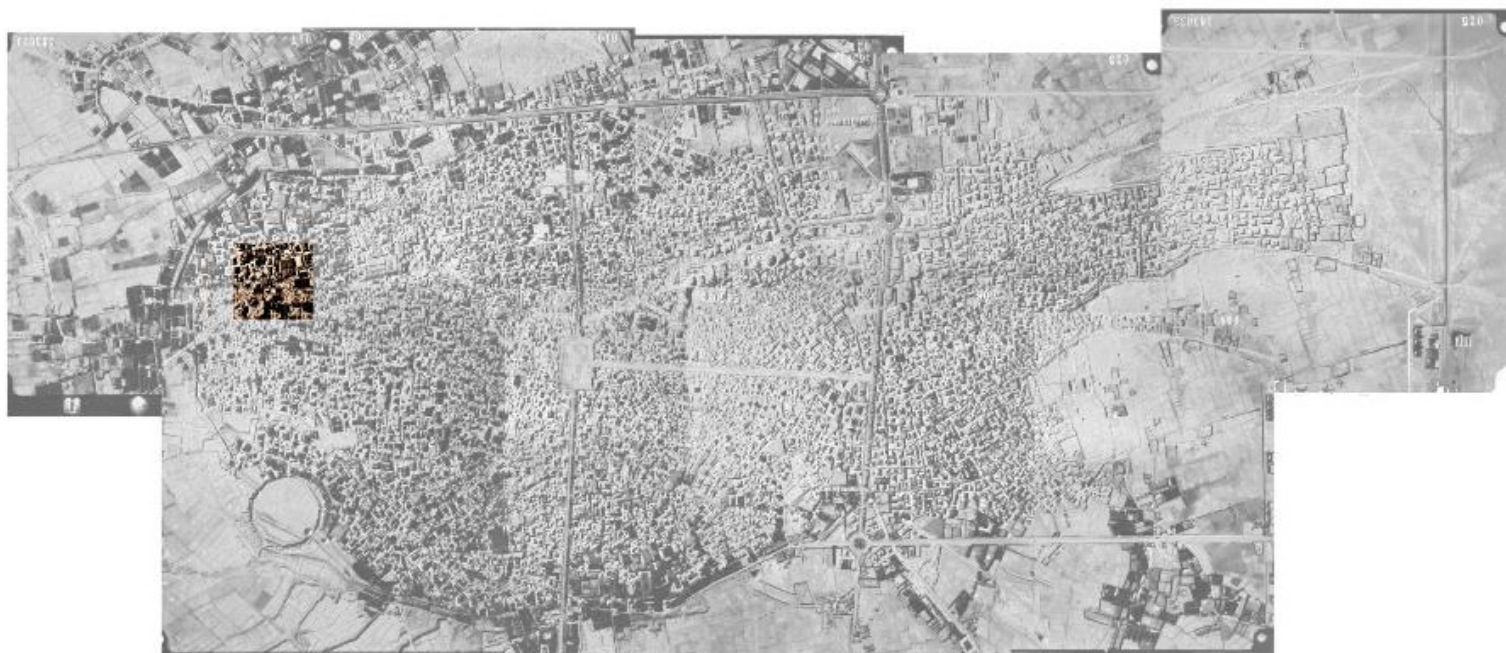
ت ۱. موقعیت گذر شیخ در تصویر هوایی سال ۱۳۳۵، بررسی و پژوهش نگارندگان، بر اساس تصویر هوایی سال ۱۳۳۵.

به گسترش کاشان به سمت غرب، این محله به نقطه‌ای در مرکز شهر تبدیل شده است. در «ت ۱» موقعیت محدوده در تصویر هوایی سال ۱۳۳۵ نشان داده شده است.

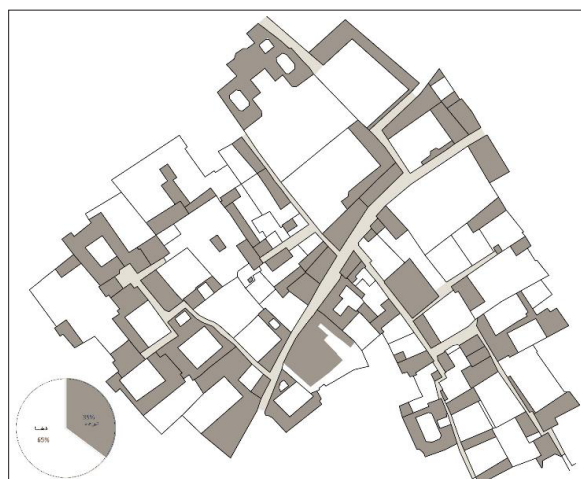
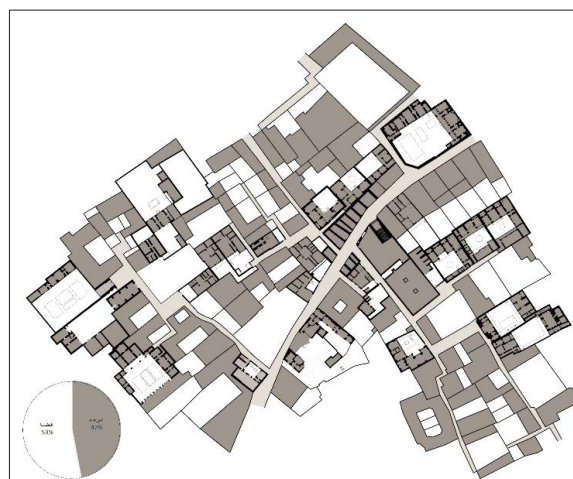
ت ۷ (راست، پایین). کاربری‌های محدوده در سال ۱۳۹۹، بررسی و پژوهش نگارندگان.

ت ۸ (چپ، پایین). کاربری‌های محدوده در سال ۱۳۳۵، بررسی و پژوهش نگارندگان.

دانه‌های عمومی محدوده تنوع کالبدی و کاربری قابل توجهی داشته است. نقشه دانه‌بندی محدوده در دو سال مختلف در «ت ۷ و ۸» مشاهده می‌شود. در سال ۱۳۳۵، دانه‌های عمومی محدوده شامل مسجد، تکیه ولی سلطان، آب‌انبار، حمام، سیپک، واحدهای تجاری، و آرامگاه میرعلا بوده است. اما به مرور برخی کاربری‌ها نظیر حمام و دکان‌ها، علی‌رغم داشتن کالبد نسبتاً سالم، از بین رفته‌اند و برخی دانه‌ها نظیر سیپک و آرامگاه نیز به‌مرور کاربریشان از دست رفته و در حال حاضر وجود ندارند.

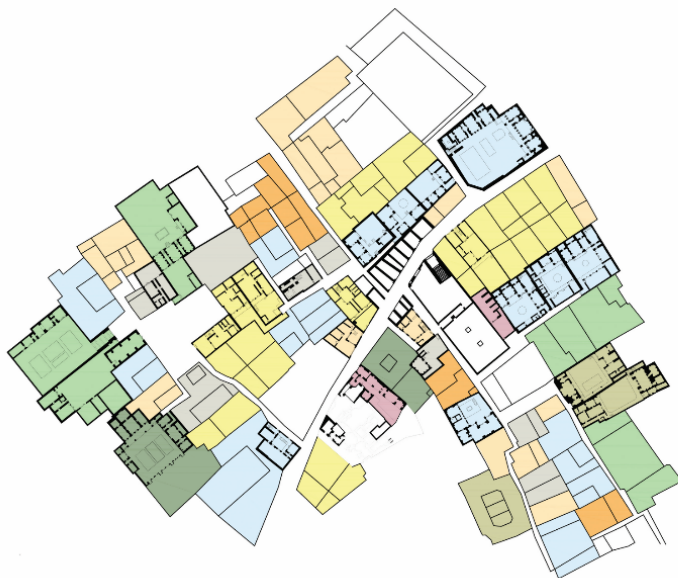
۹. دسته‌بندی خانه‌های موجود در محدوده، بررسی و پژوهش نگارندگان.

علاوه بر دانه‌های عمومی، دانه‌های مسکونی نیز قابل بررسی هستند. تغییر تدریجی کالبد محدوده، به‌خصوص در دانه‌های مسکونی، گویای پویایی بافت مسکونی در طول زمان است. بر اساس «ت ۹» گونه‌های مختلف مسکن در محدوده شامل خانه‌های با حیاط مرکزی دارای باغ، خانه‌های با حیاط مرکزی بدون باغ، خانه باغ، خانه‌های با الگوی گودال باغچه، خانه‌های یک طرف ساخت، خانه‌های باقی‌مانده از یک خانه بزرگ‌تر، خانه‌های دارای هال مرکزی، خانه‌هایی با الگوی ساخت‌وساز امروزی، و موارد خاص (بخش مسکونی حمام و مسجد) قابل مشاهده است.
