# ساختمان جدید تالار اجتماعات و مرکز انتخاباتی نیویورک

(New York's New Convention center 1979-86)

مهندس سعید مشایخ فریدنی

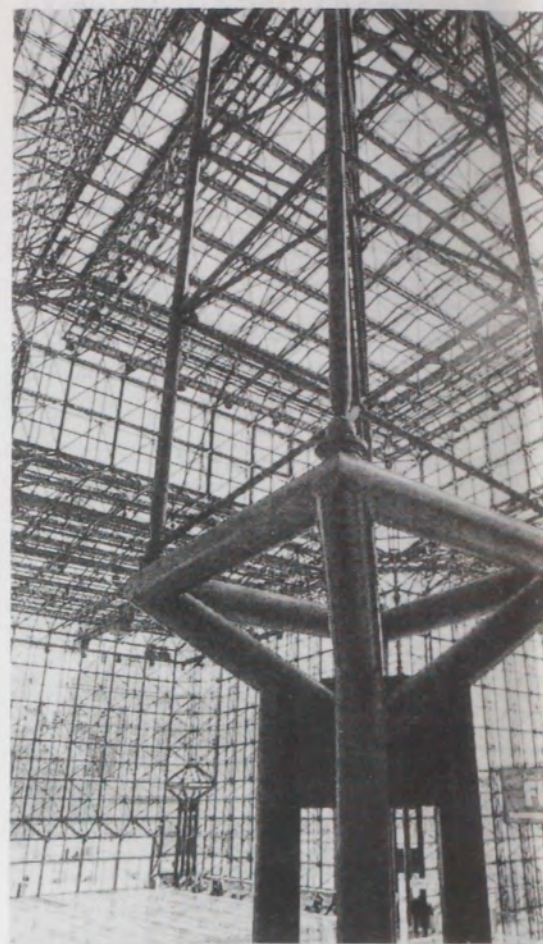
تصویر شماره ۸: ستون‌های اصلی ساختمان که به صورت عناصر تراش‌دار و زیبا طرح شده‌اند.
